**ΜΕΛΕΤΗ ΑΠΟΚΑΤΑΣΤΑΣΗΣ ΟΨΕΩΝ ΔΗΜΑΡΧΕΙΟΥ
ΕΡΜΟΥΠΟΛΗΣ - ΣΥΡΟΥ**

ΙΟΥΛΙΟΣ 2020

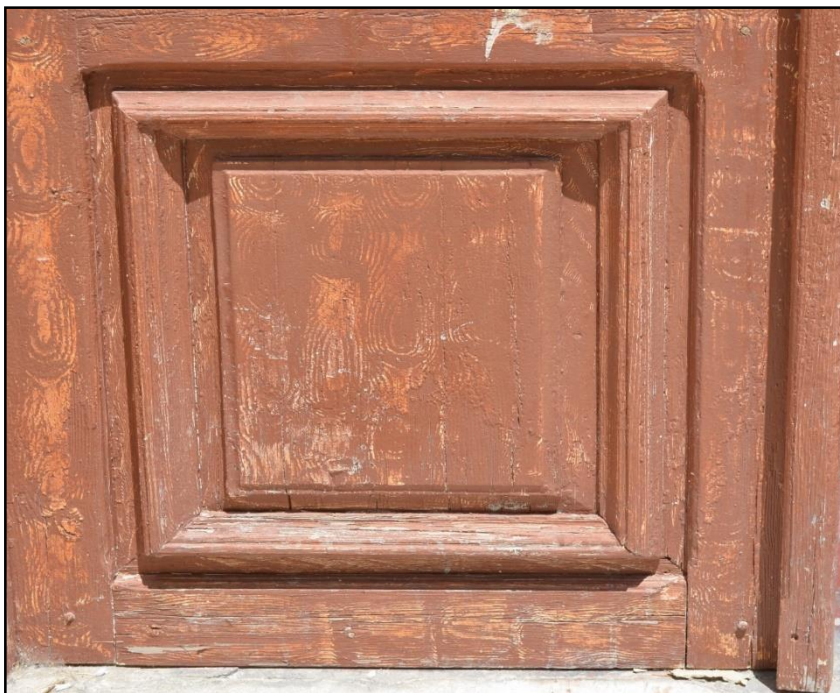
Εικ.43: Λεπτομέρεια θύρας- Νεότερη απομίμηση ξύλου

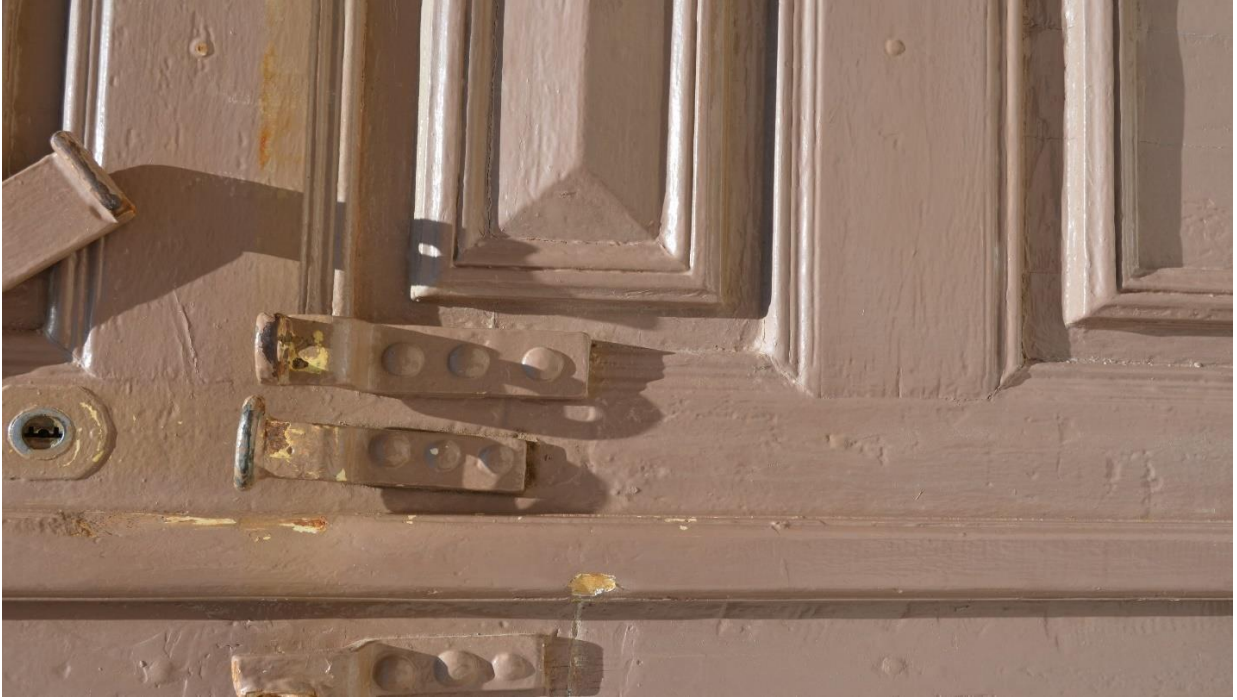
Εικ.44: Λεπτομέρεια θύρας- Νεότερη βαφή με λαδομπογιά

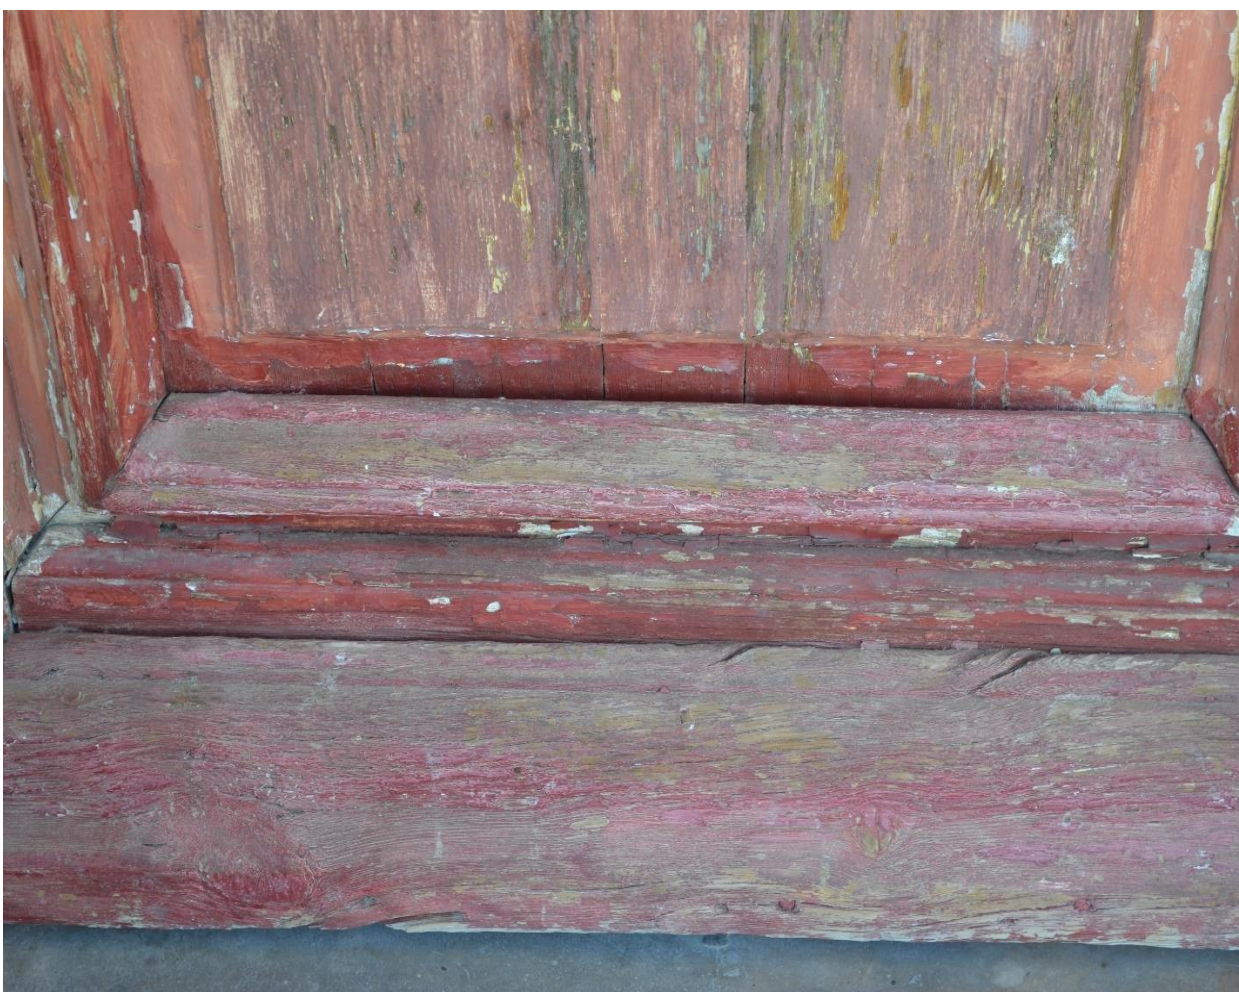
Εικ. 63: Επιχρωματισμός νεότερα στρώματα βαφής στην είσοδο Νότιας όψης

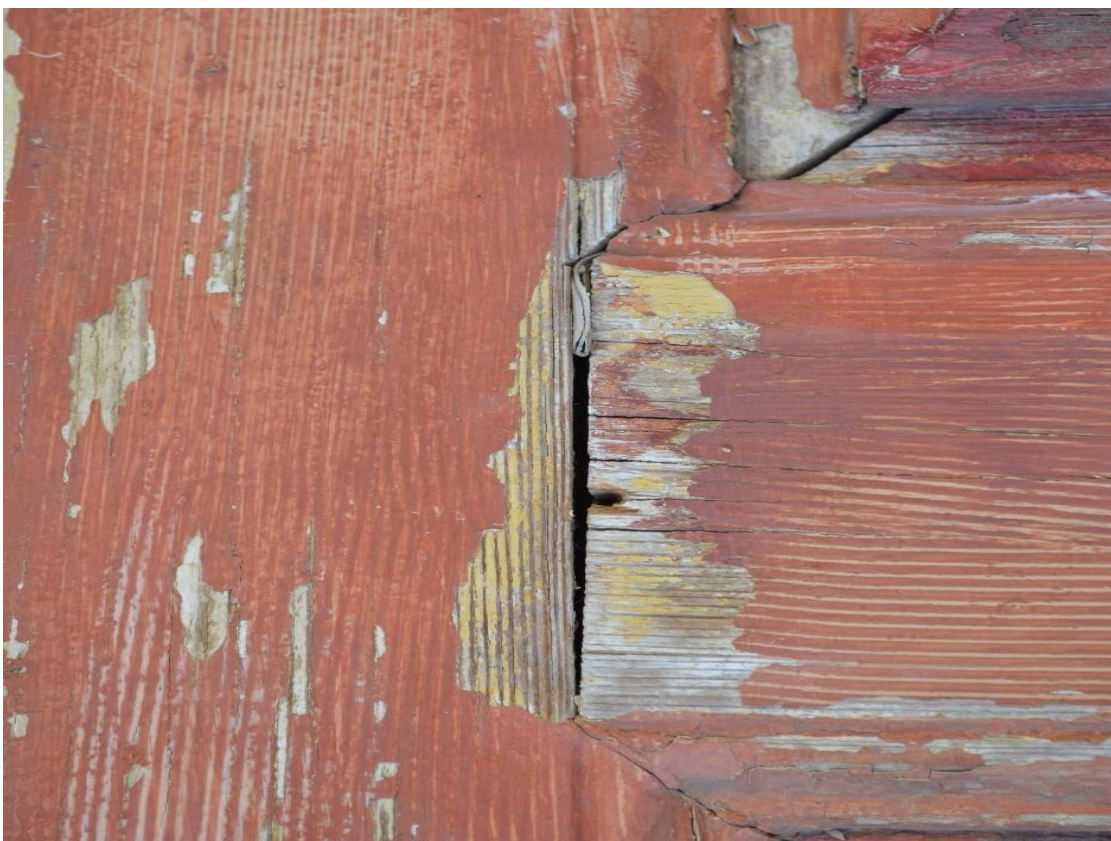
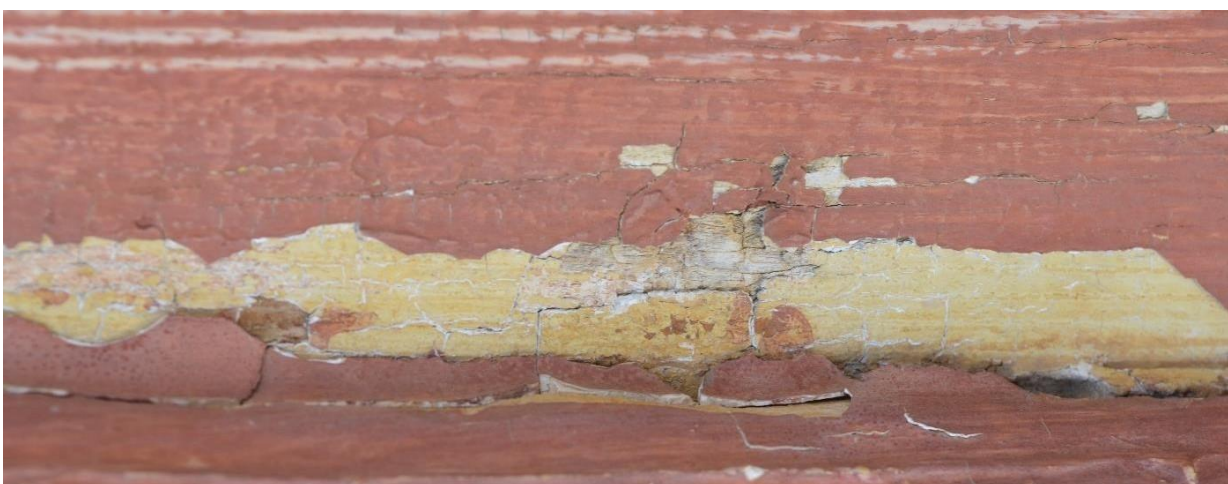
Εικ.64,Εικ.65,Εικ.66: Άνοιγμα αρμών στις θύρες Νότιας όψης

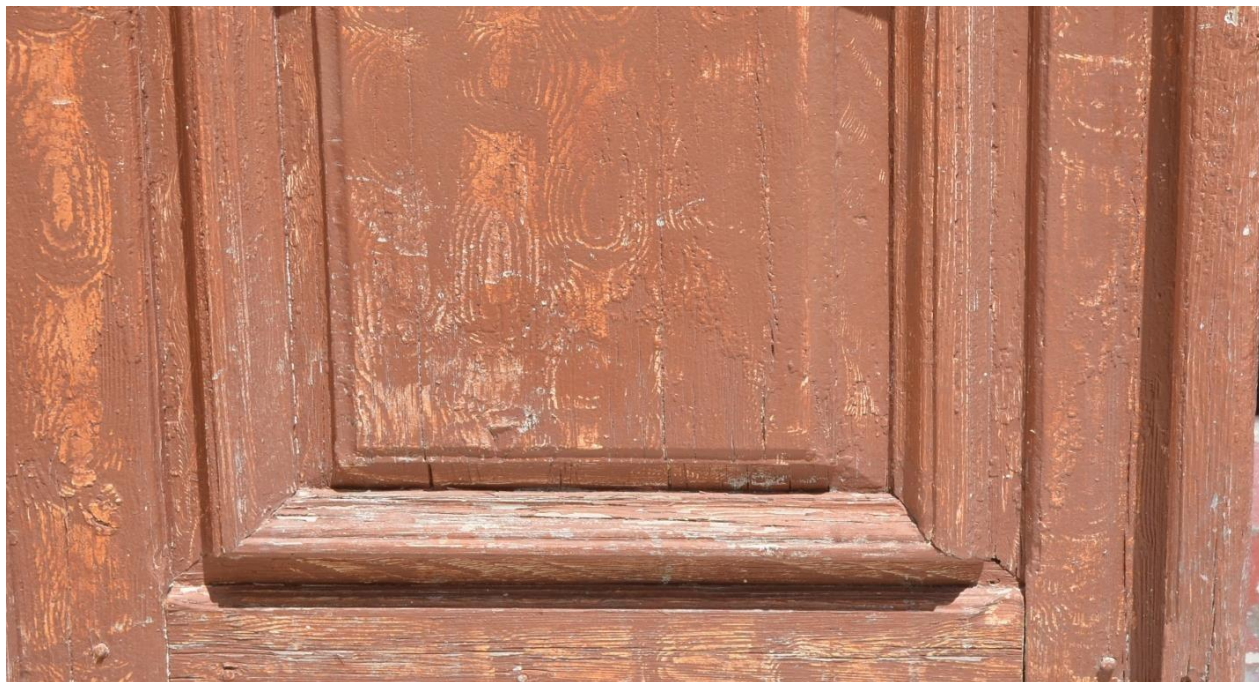
Εικ.67: Νεότερη απομίμηση ξύλου

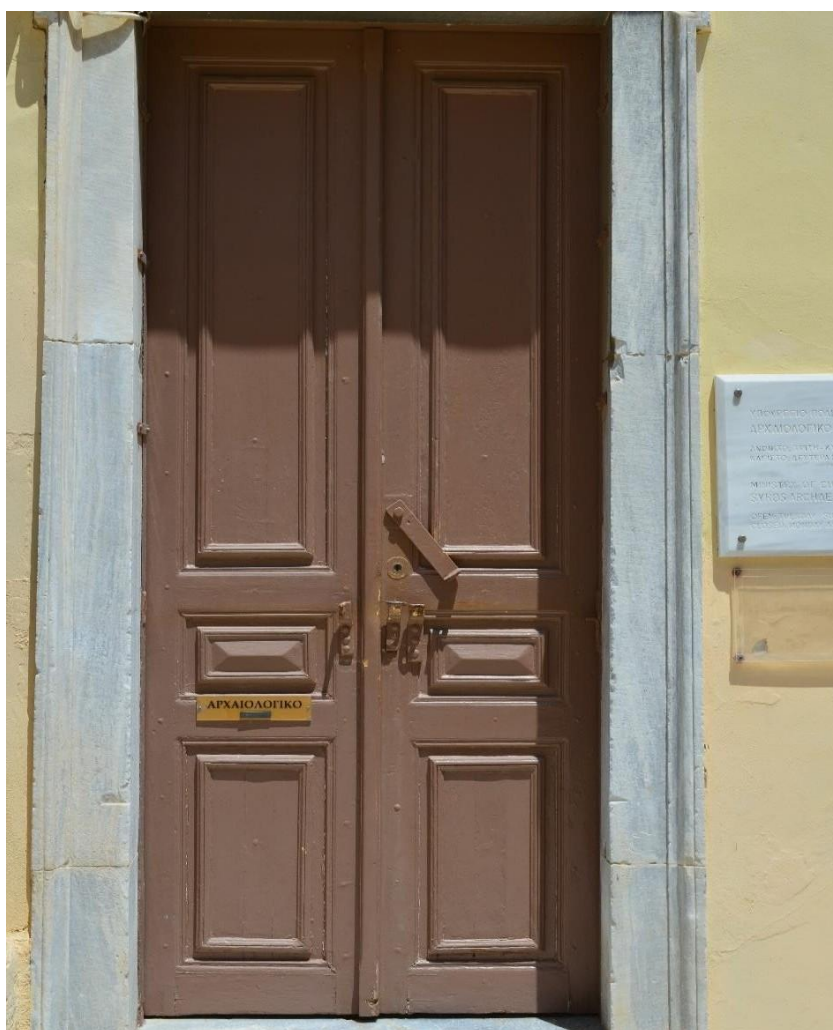
Εικ.68: Νεότερος ελαιοχρωματισμός θύρας Αρχαιολογικού

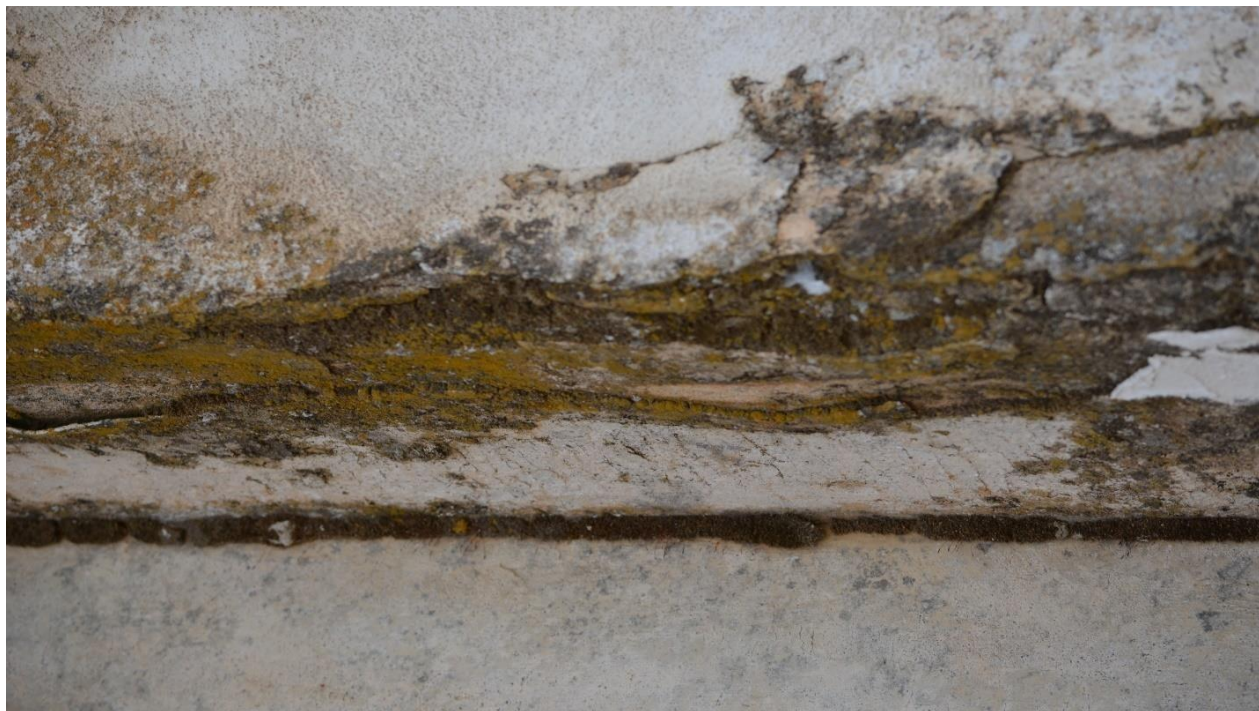
Εικ.76: Βιολογική προσβολή

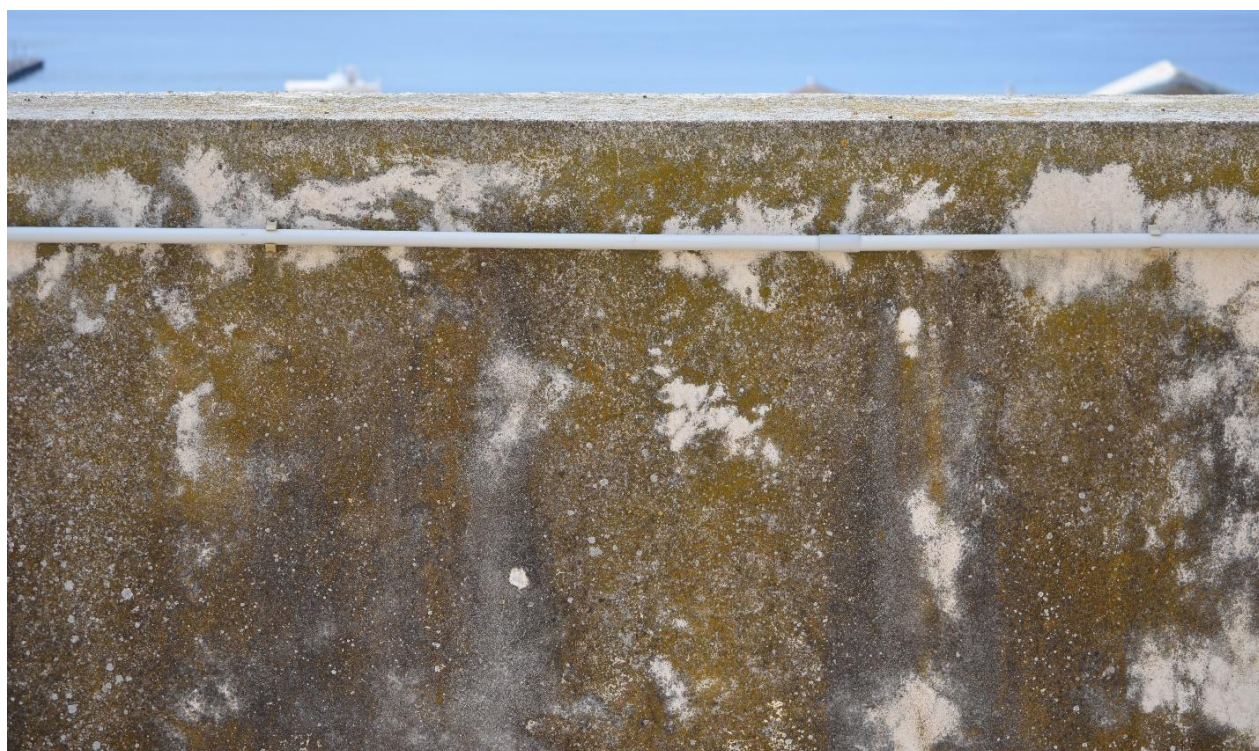
Εικ.77: Βιολογική προσβολή

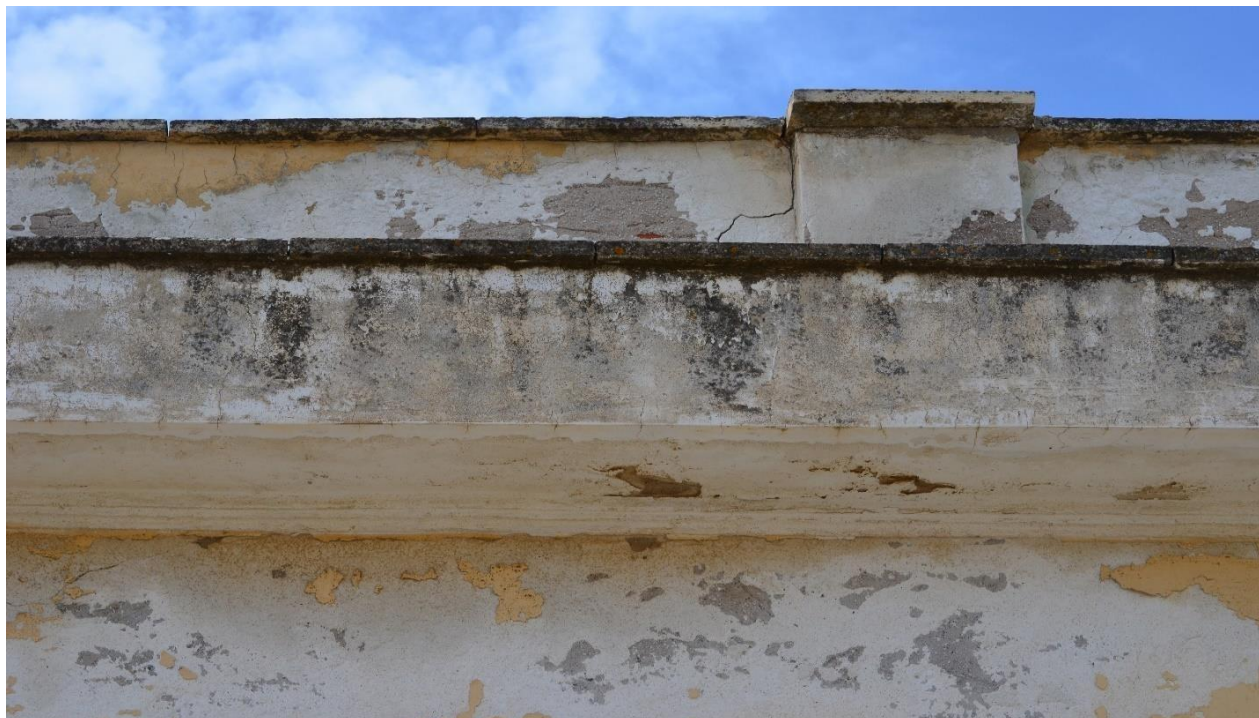
Εικ.78: Απώλειες επιχρισμάτων, αποκολλήσεις, λεκέδες υγρασίας

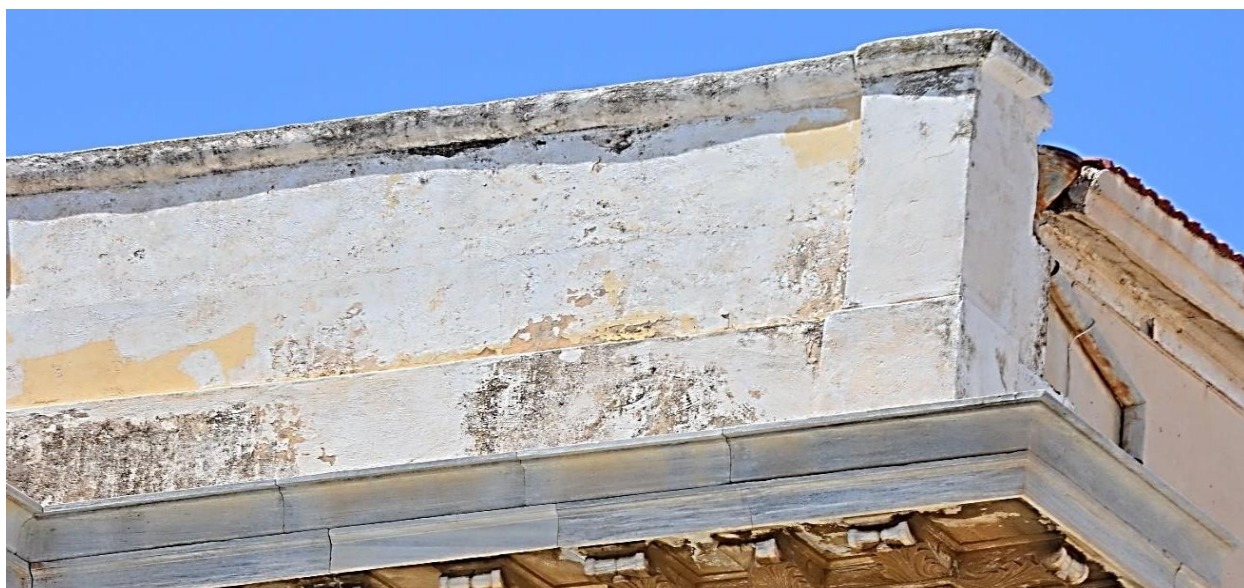
Εικ.79: Απώλειες επιχρισμάτων, αποκολλήσεις, λεκέδες υγρασίας

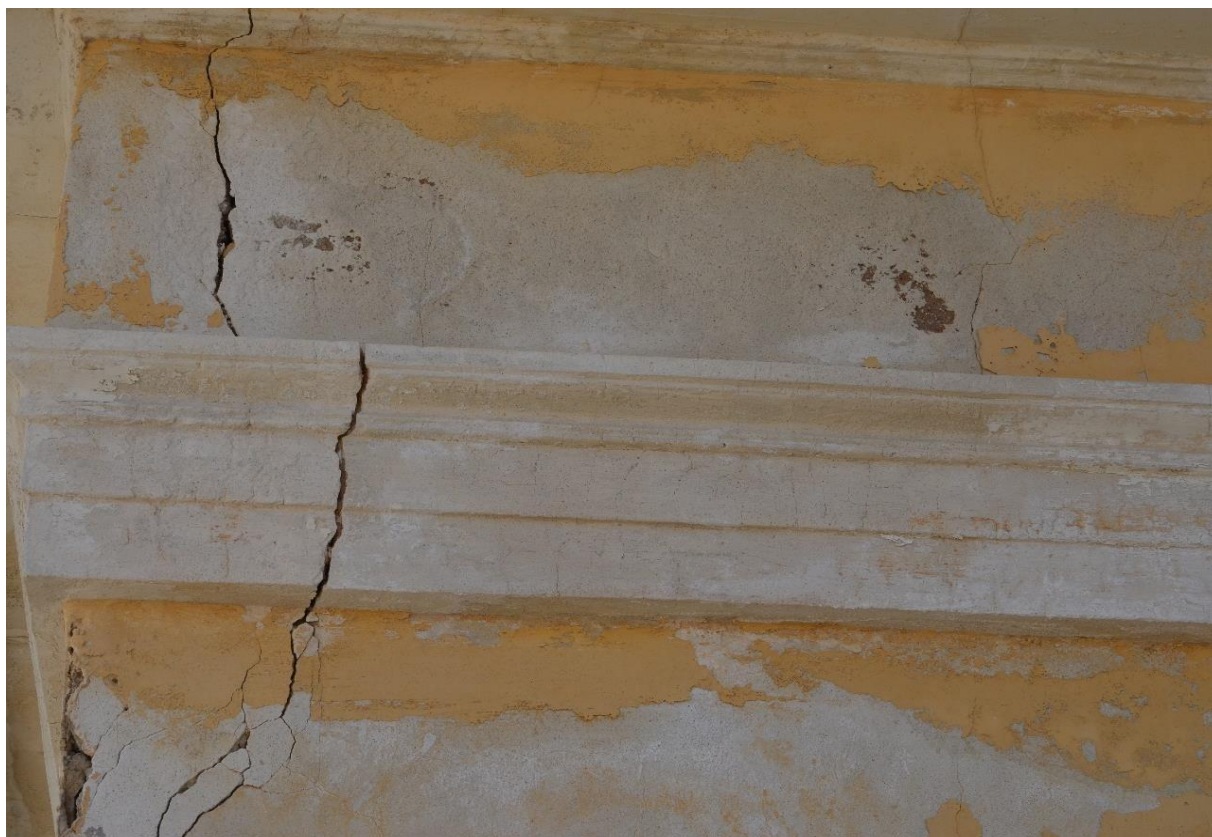
Εικ.81: Απώλεια κονιαμάτων-ρωγμές-αποχρωματισμοί- αποσάθρωση

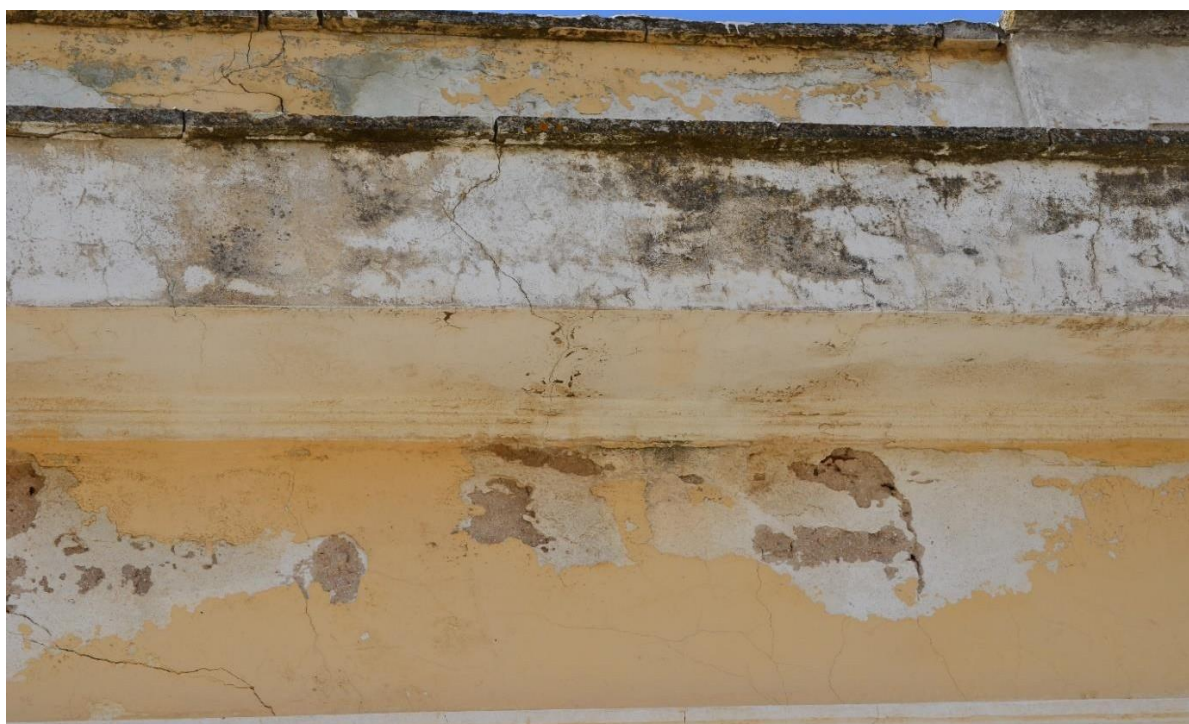
Εικ.82 Απώλεια κονιαμάτων-ρωγμές-αποχρωματισμοί- αποσάθρωση- βιολογική προσβολή

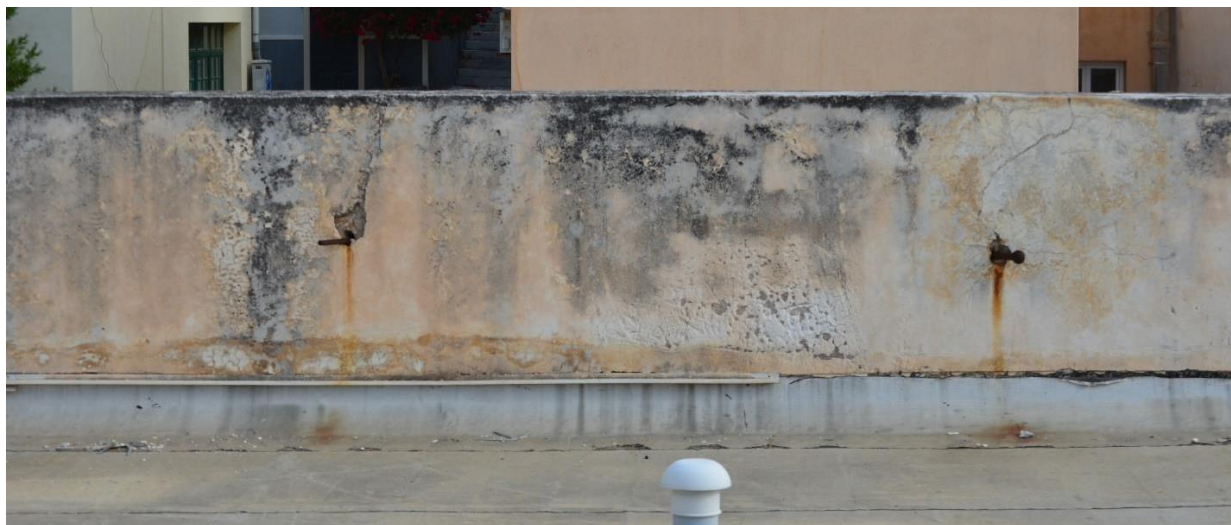
Εικ.83 Απώλεια κονιαμάτων-ρωγμές-αποχρωματισμοί- αποσάθρωση- βιολογική προσβολή

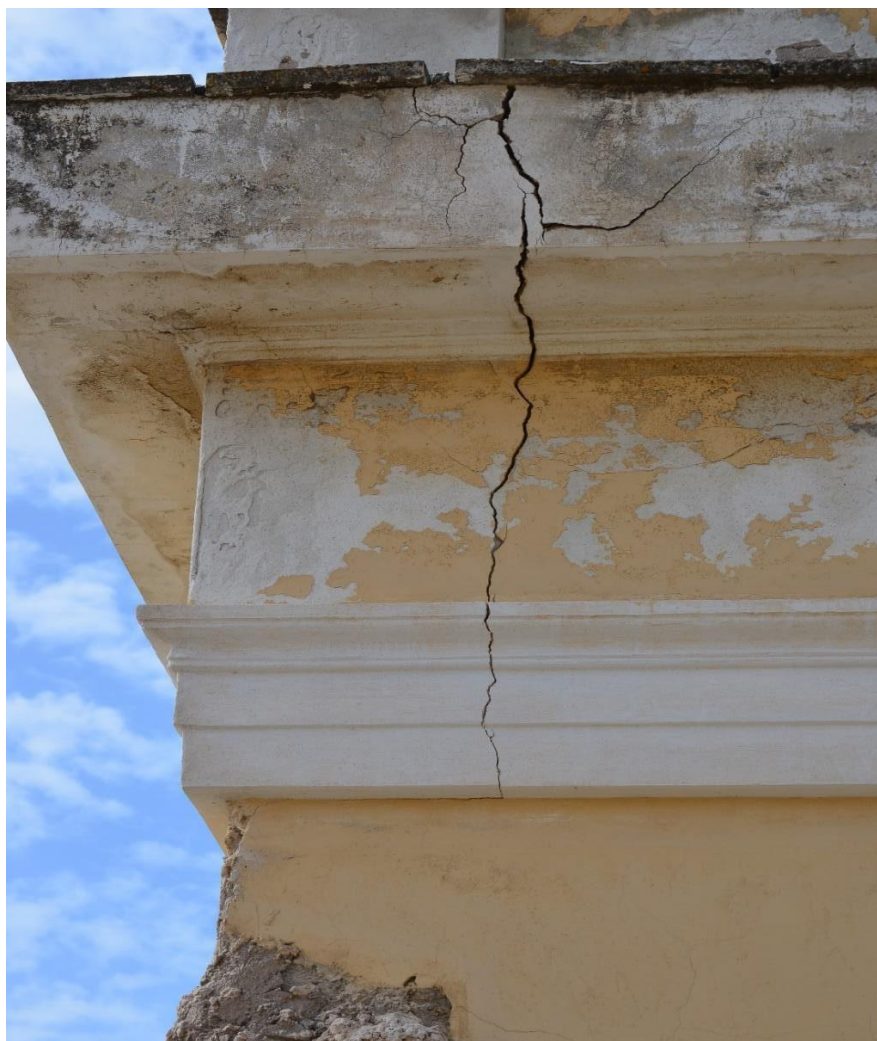
Εικ.84: Απώλεια κονιαμάτων-ρωγμές- αποκόλληση- βιολογική προσβολή - τσιμεντοκονιάματα

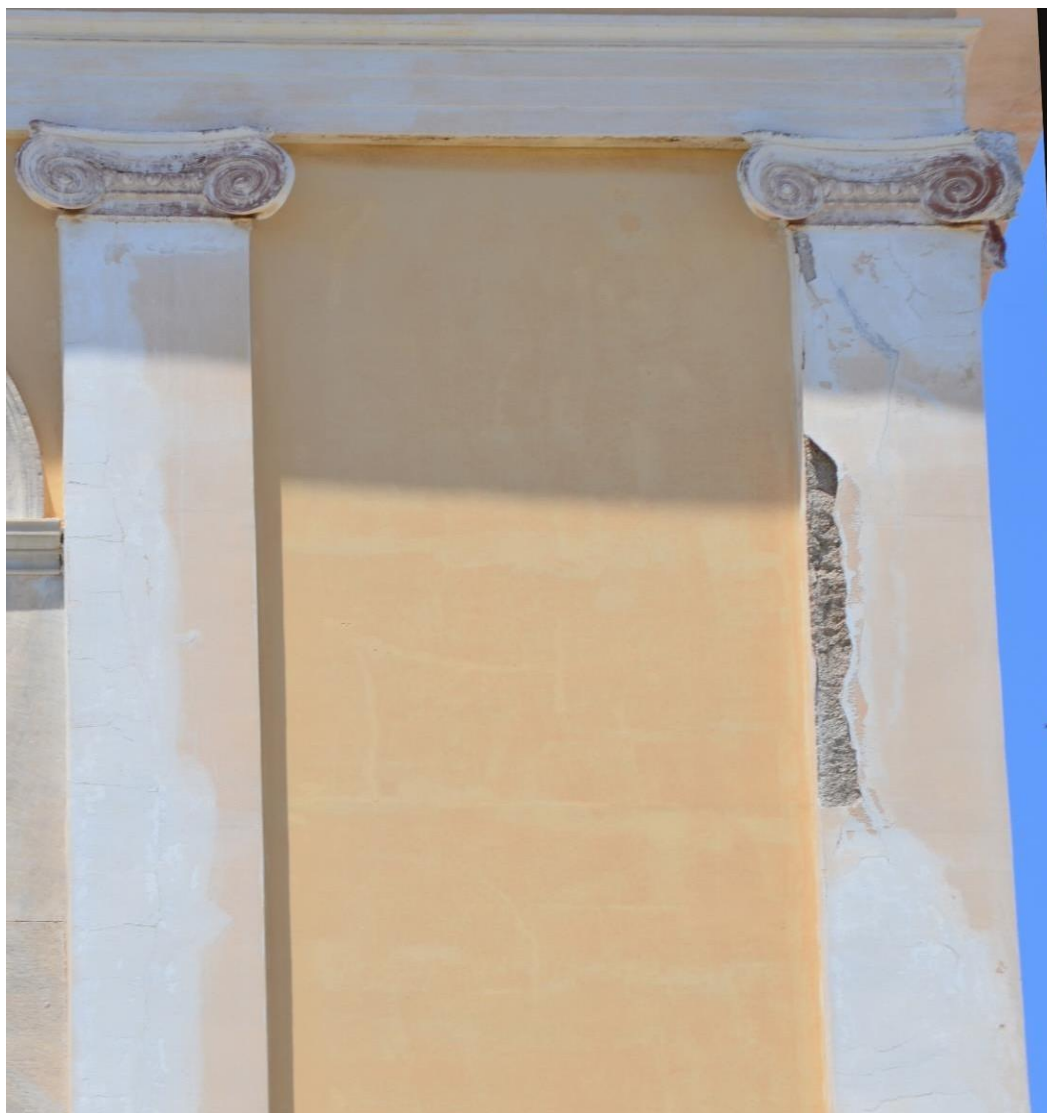
Εικ.84: Απώλεια κονιαμάτων- αποκόλληση- βιολογική προσβολή – νεότερα στοκαρίσματα

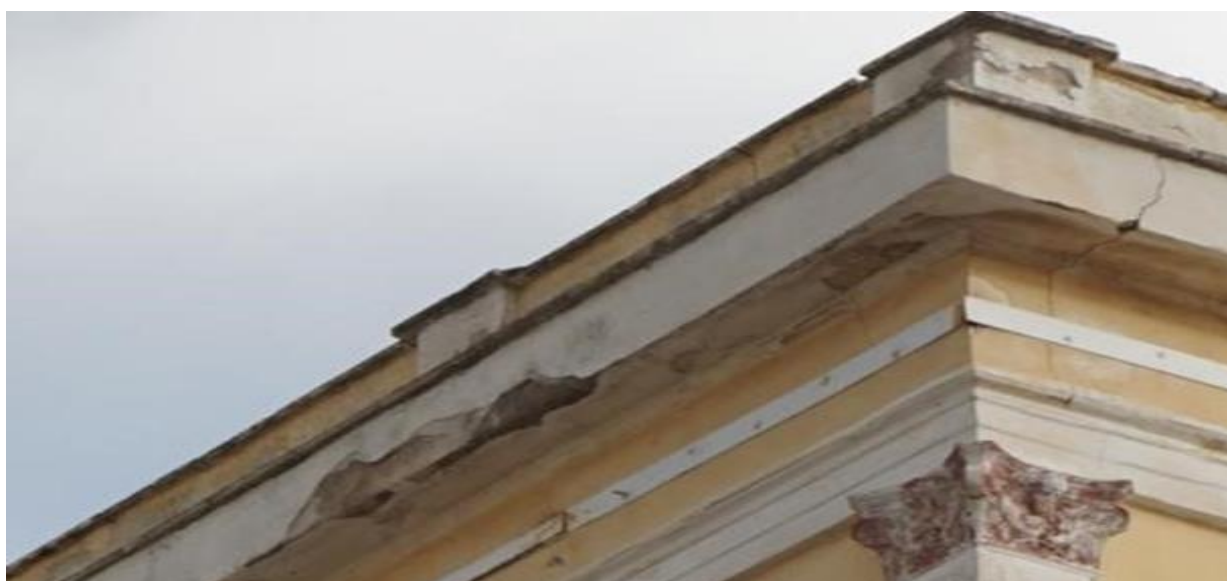
Εικ.85: Απώλεια κονιαμάτων- αποκόλληση- λεκέδες υγρασίας – ρωγμές

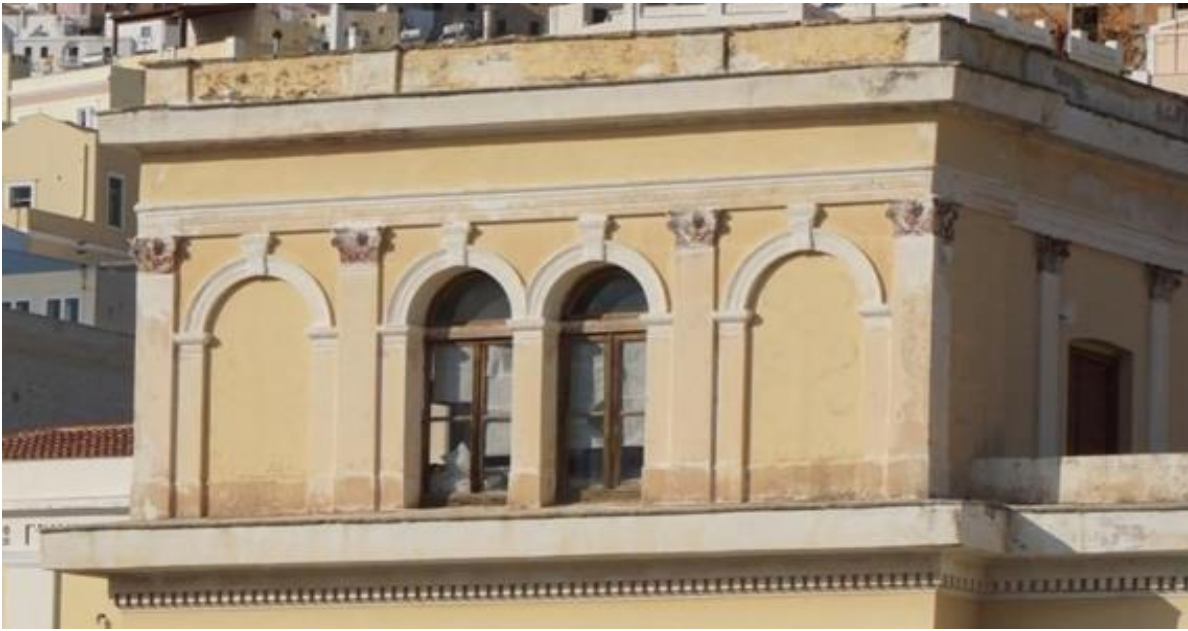
Εικ.86: Απώλεια κονιαμάτων- αποκόλληση- βιολογική προσβολή – αποχρωματισμοί

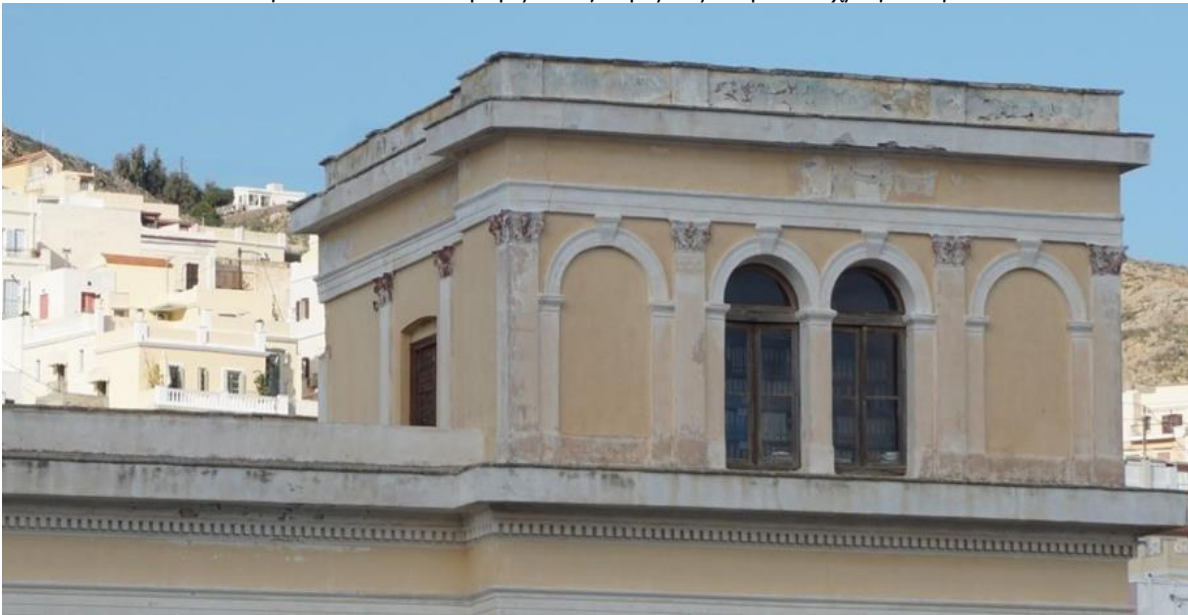
Εικ.87: Απώλεια κονιαμάτων- αποκόλληση- βιολογική προσβολή – αποχρωματισμοί-λεκέδες υγρασίας

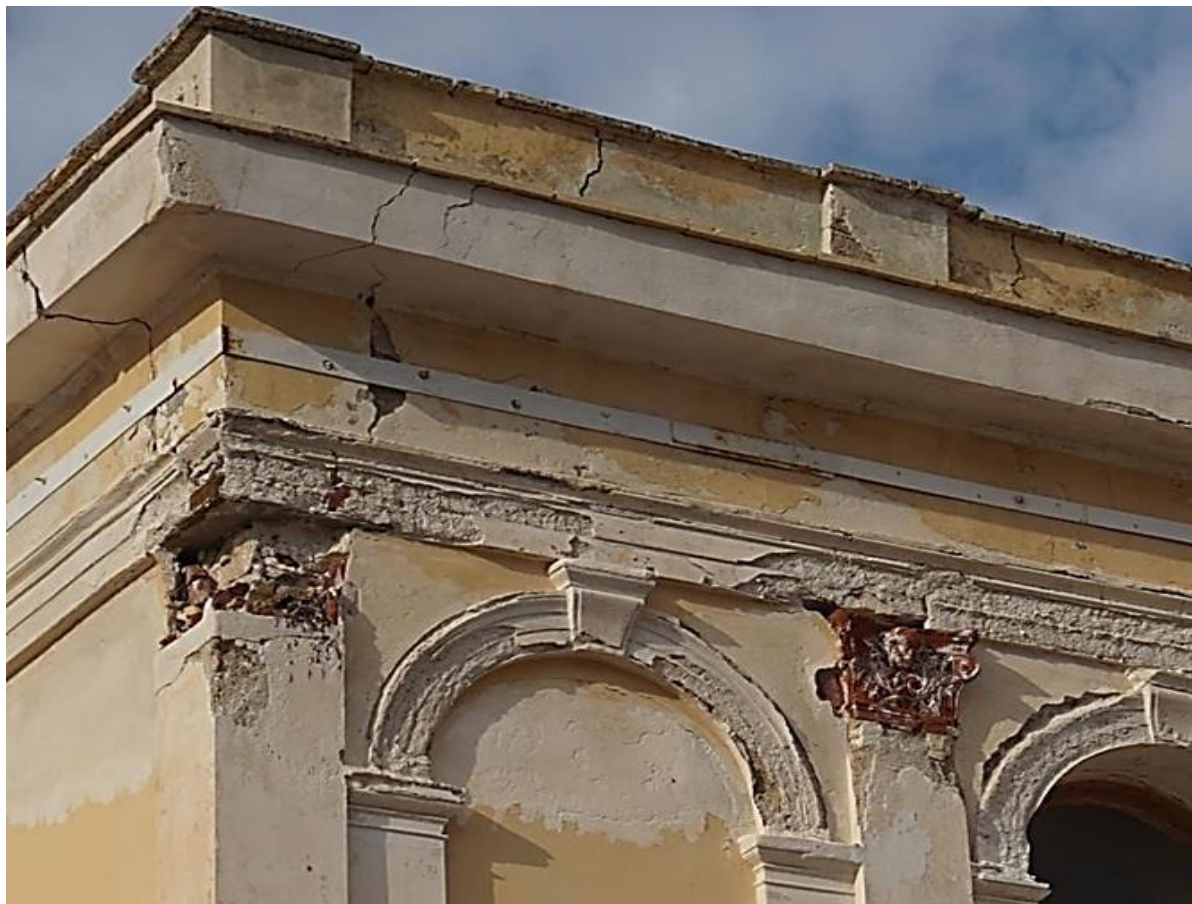
Εικ.89: Απόλεια κονιαμάτων- αποκόλληση- ρωγμές- αποχρωματισμοί-λεκέδες υγρασίας- νεότερα στοκαρίσματα

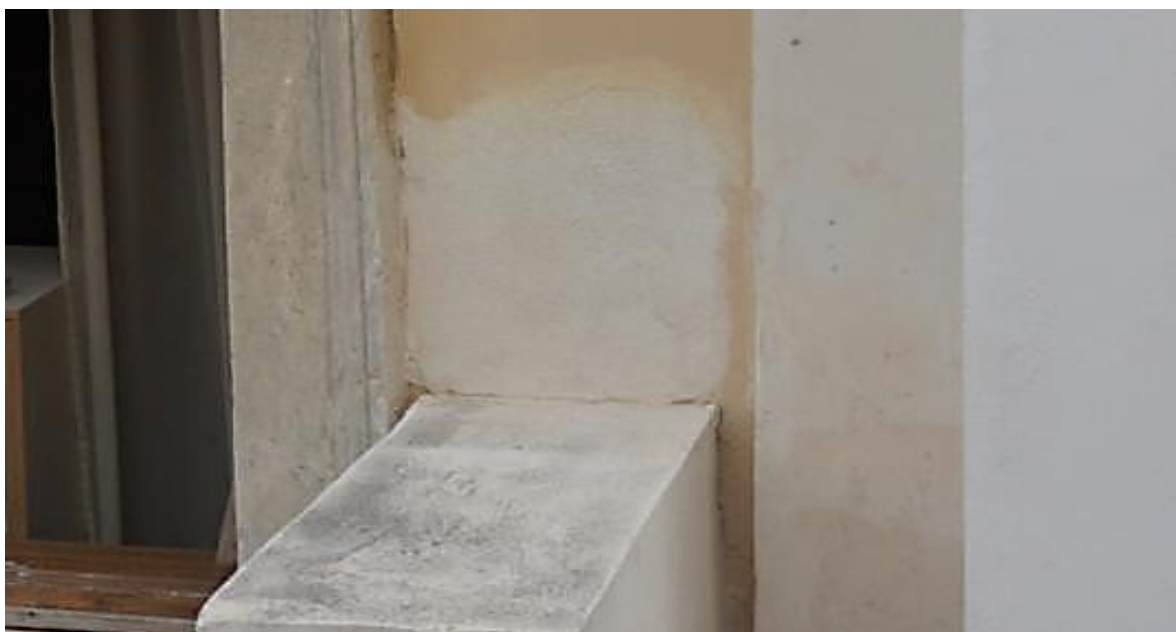
Εικ.89: νεότερα στοκαρίσματα

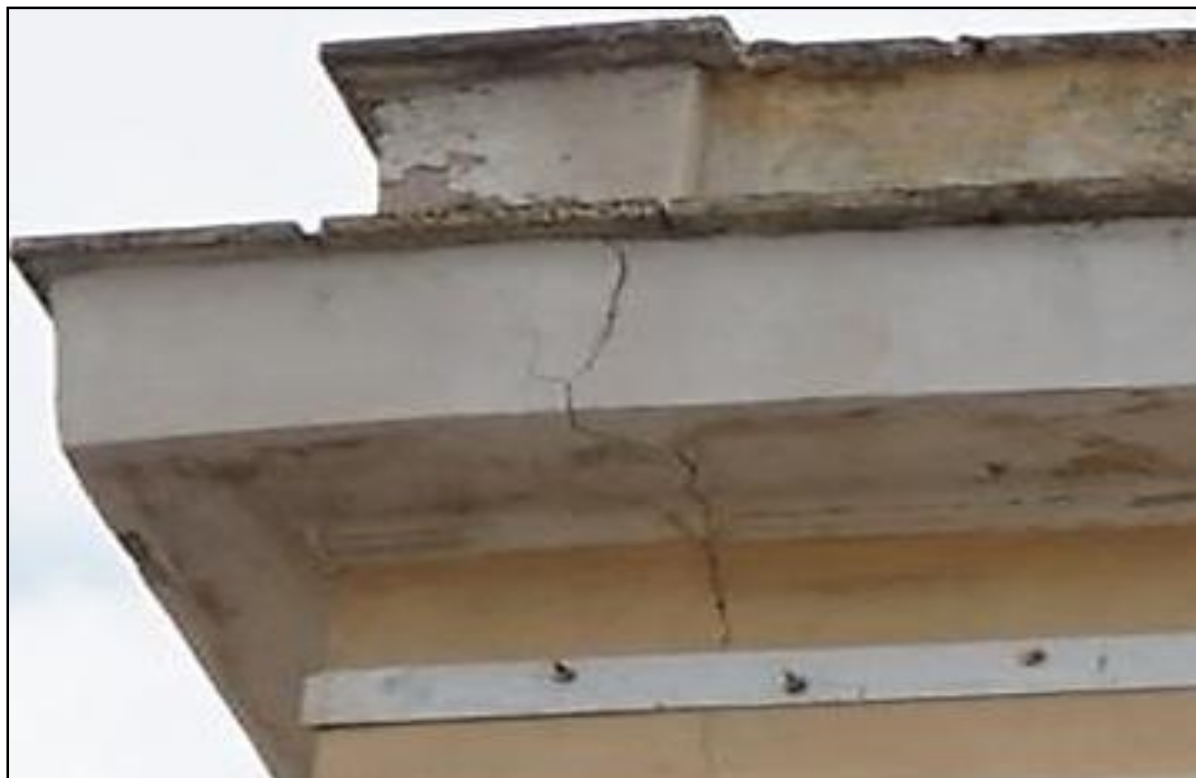
Εικ. 90: Ρωγμές-λεκέδες υγρασίας- απώλεια επιχρισμάτων

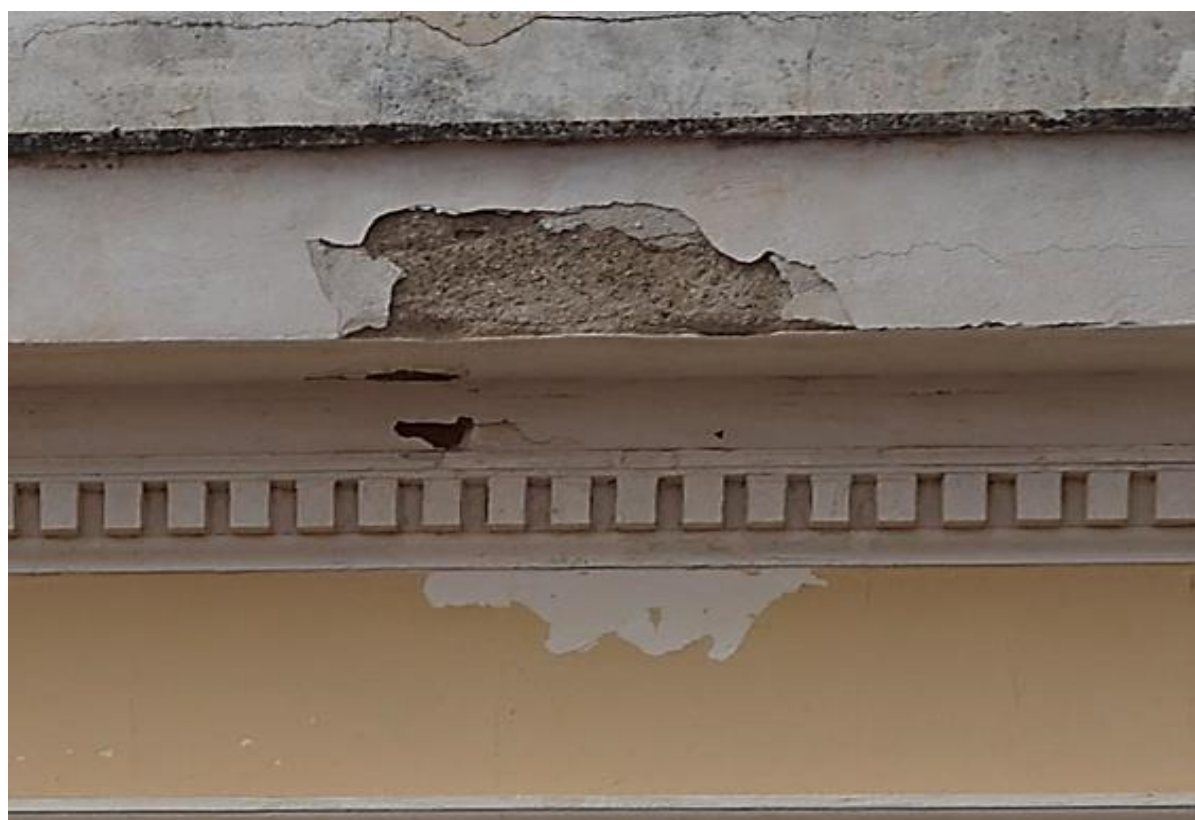
Εικ. 91: Αποκολλήσεις -λεκέδες υγρασίας- απώλεια επιχρισμάτων

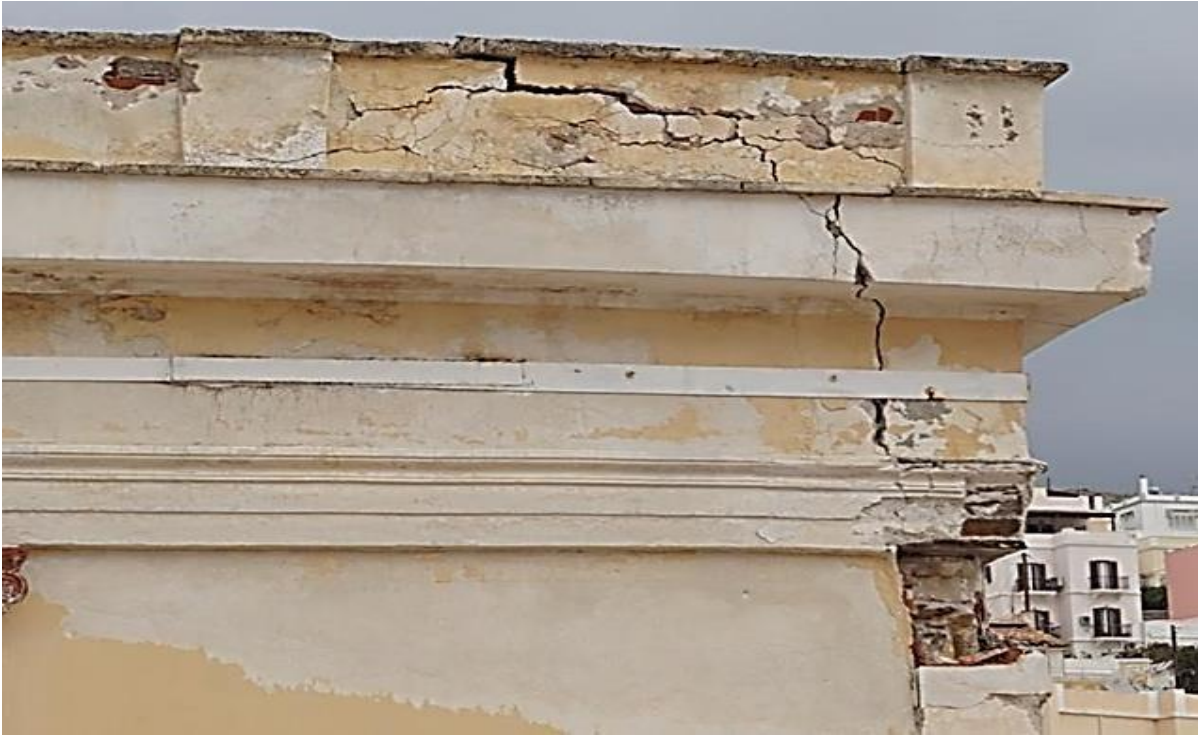
Εικ. 92: Αποκολλήσεις -λεκέδες υγρασίας- απώλεια επιχρισμάτων- αποδιοργάνωση δομικών στοιχείων- Νεότερα επιχρίσματα
