**ΜΕΛΕΤΗ ΑΠΟΚΑΤΑΣΤΑΣΗΣ ΟΨΕΩΝ ΔΗΜΑΡΧΕΙΟΥ
ΕΡΜΟΥΠΟΛΗΣ - ΣΥΡΟΥ**

ΙΟΥΛΙΟΣ 2020

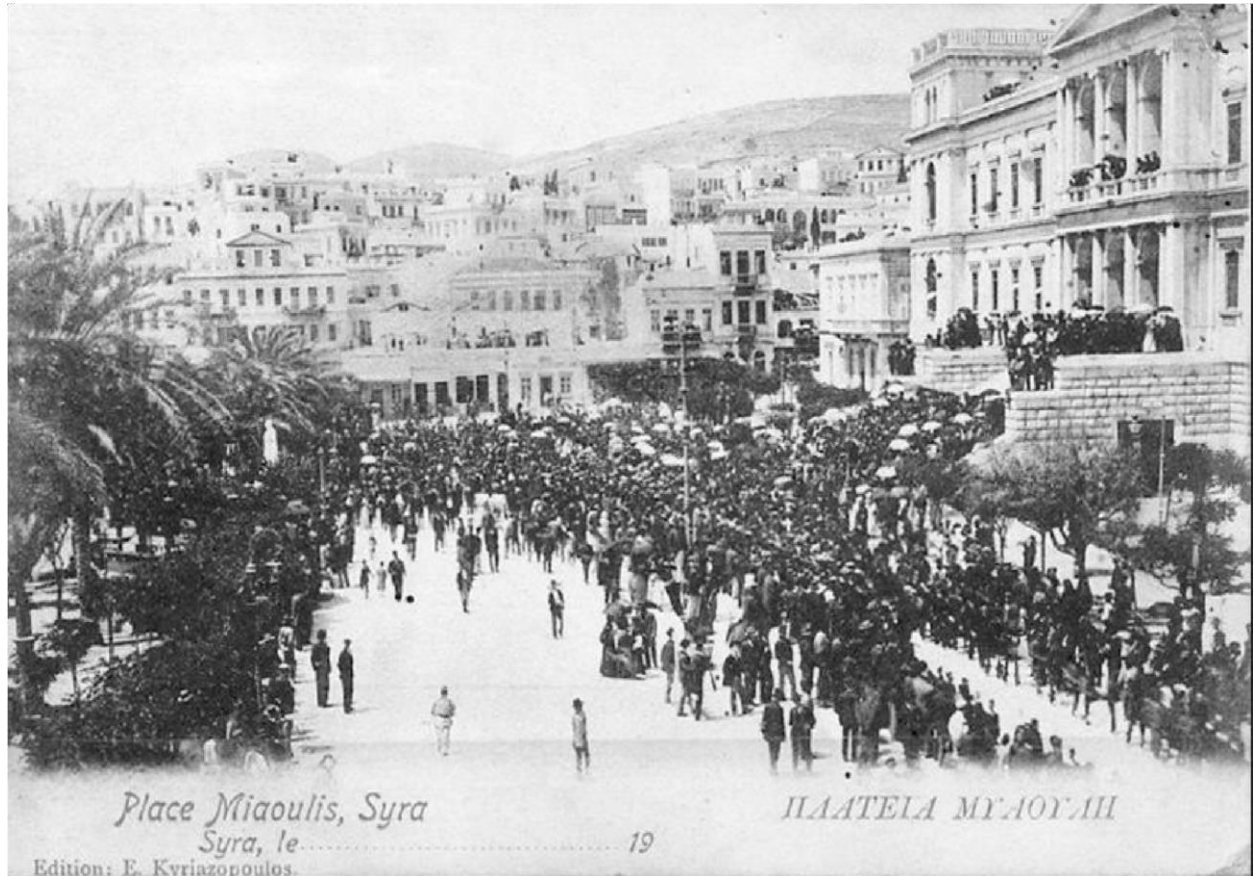
Εικ.4: Άποψη του Δημαρχείου, αρχές 20ού αιώνα, Πηγή: <https://www.flickr.com/photos/syrosagenda/albums/>
Στην απόληξη του γωνιακού πύργου, διακρίνονται, μπαλουστράδα και φουρούσια, τα οποία δεν υπάρχουν σήμερα.

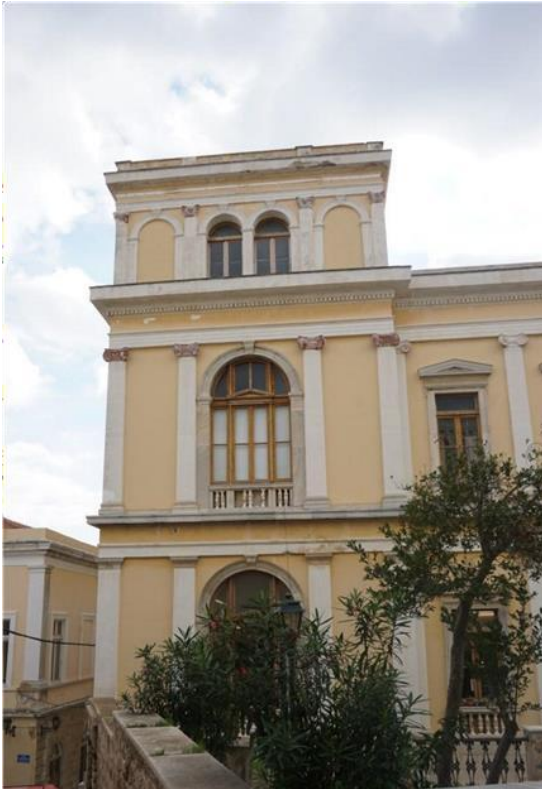
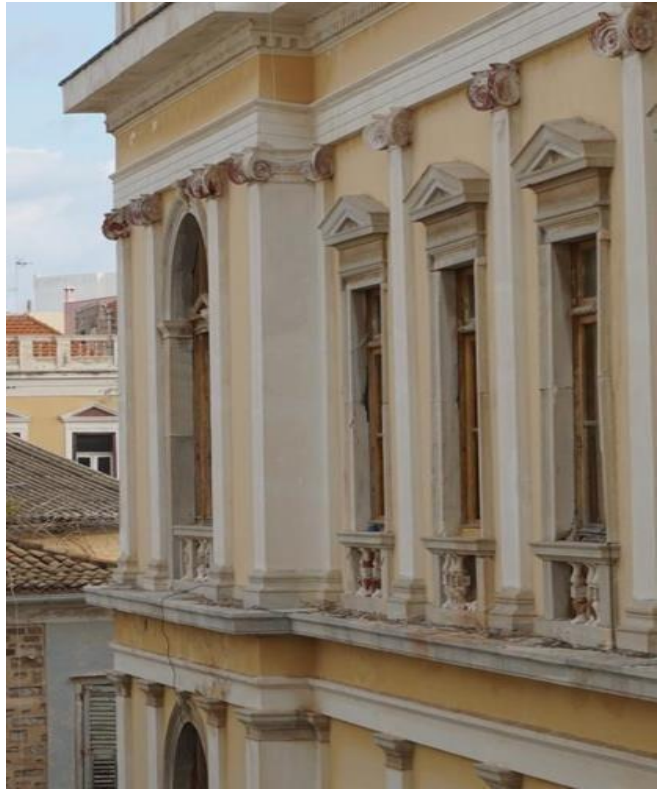
Εικ.26,27. Οι παραστάδες διαφορετικού ρυθμού ανά όροφο. Εμφανές είναι το υλικό κατασκευής των επικράνων και της μπαλουστράδας, λόγω απόλειας επιχρίσματος

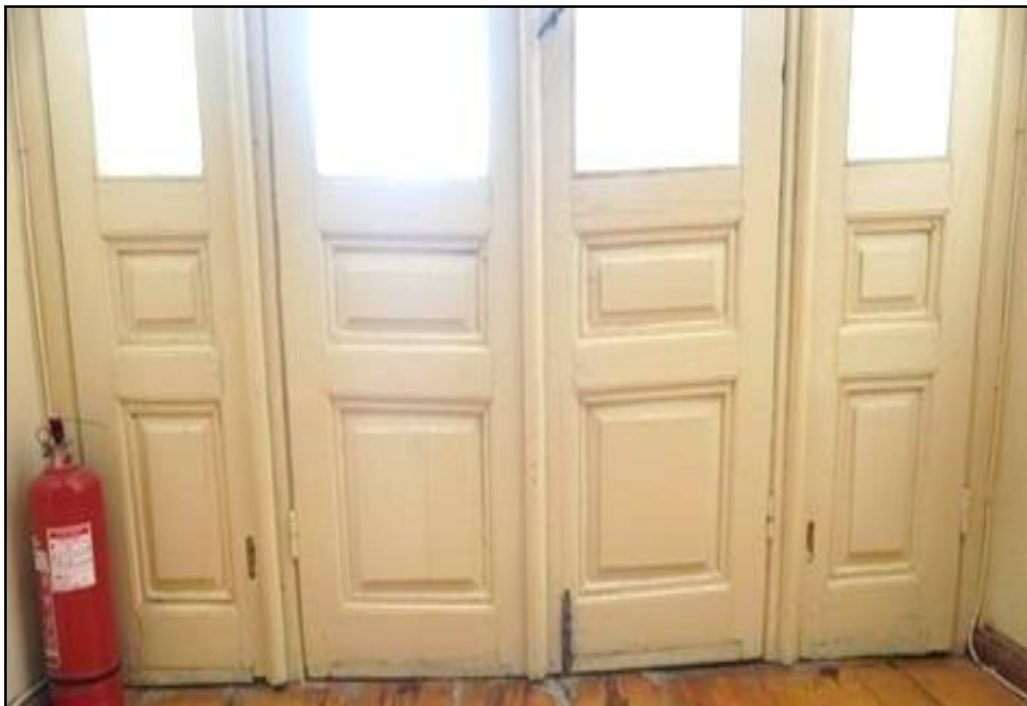
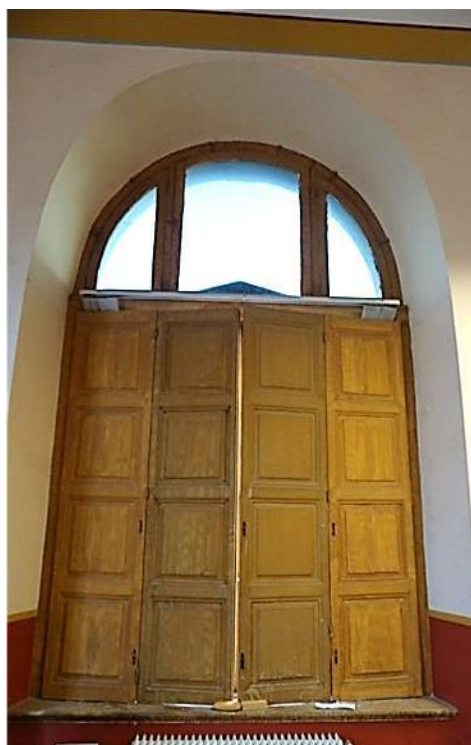
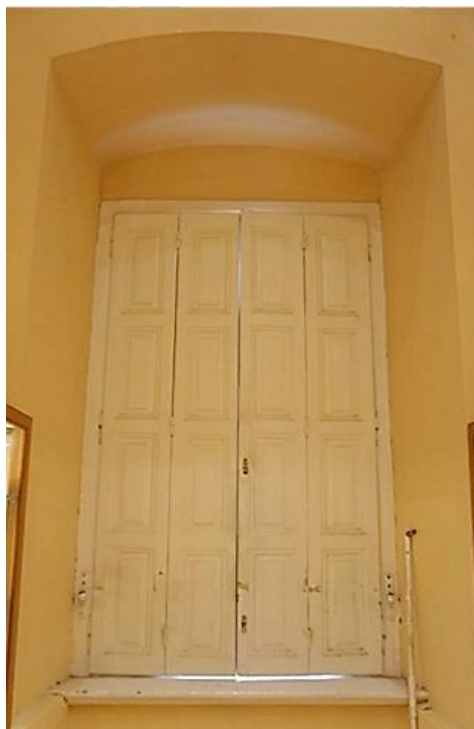
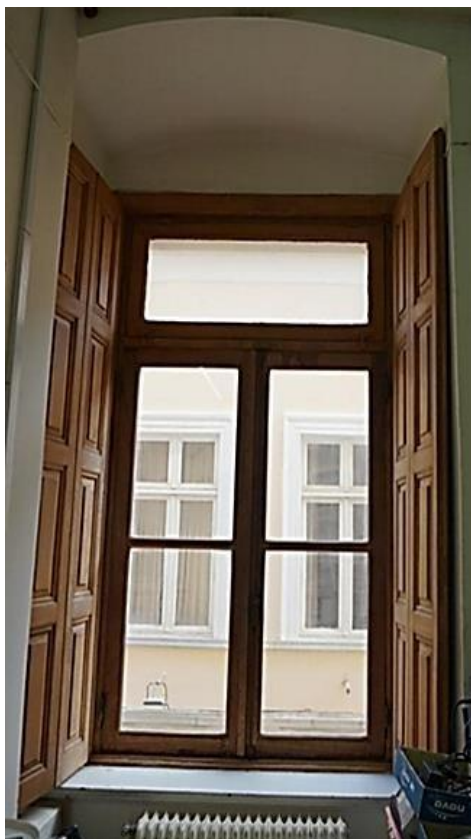
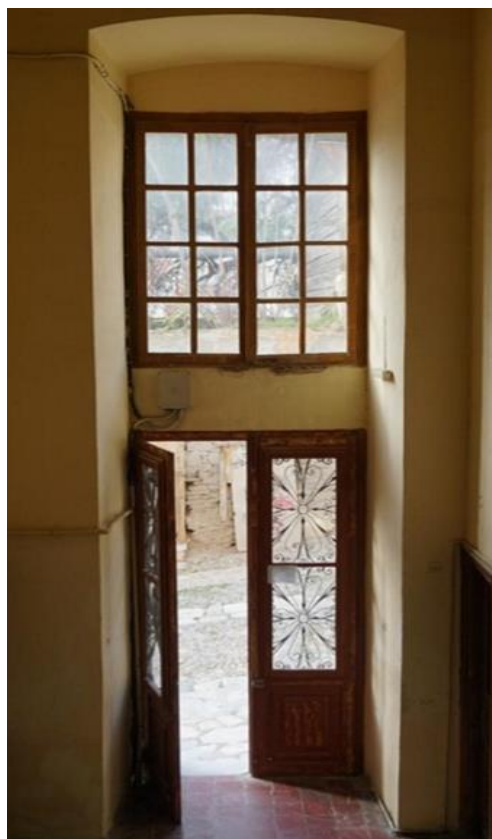
Οι εσωτερικές επιφάνειες αρκετών κουφωμάτων είναι βαμμένες σε διαφορετικές αποχρώσεις ανά περίπτωση, το οποίο αποτελεί μεταγενέστερη επέμβαση . (βλ. *Εικ.36,Εικ.37,Εικ.38,Εικ.39,Εικ.40*)

Εικ.36: Εσωτερική επιφάνεια θύρας

Εικ.37, Εικ.38: Εσωτερικές επιφάνειες κουφωμάτων

Εικ.39, Εικ.40: Εσωτερικές επιφάνειες κουφωμάτων

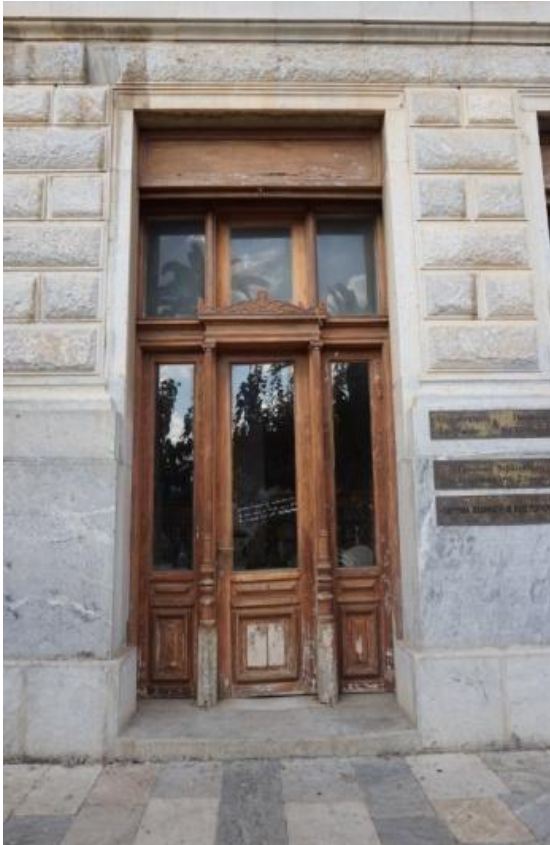
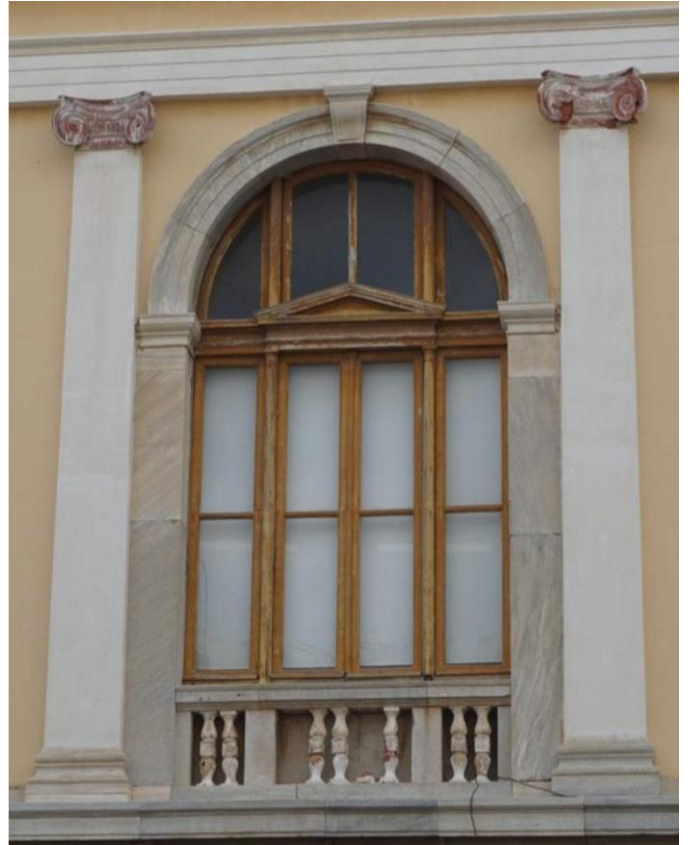
Εικ.45, Εικ.46 Κουφώματα βαμμένα με την τεχνική της απομίμησης ξύλου διαφορετικού τόνου

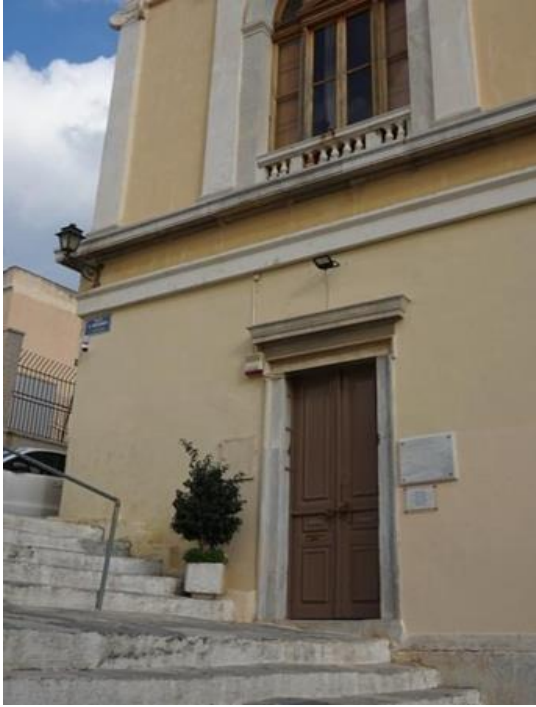
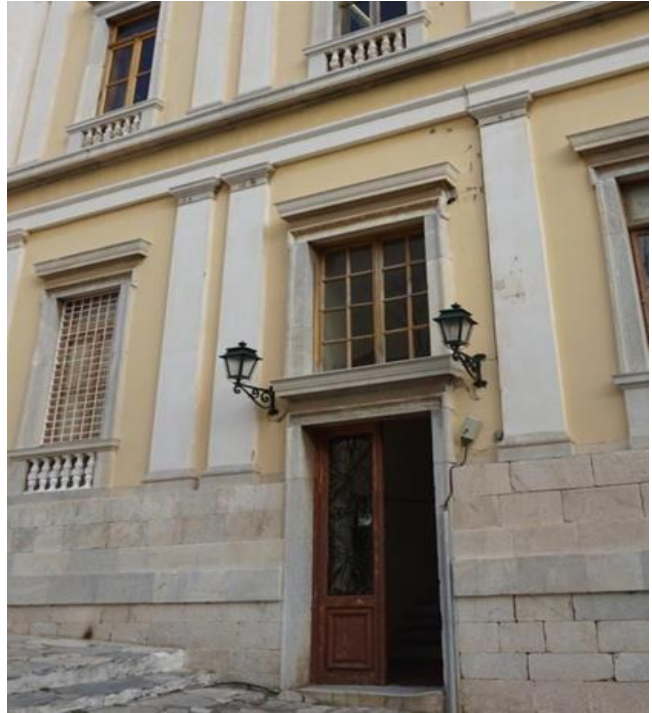
Εικ.52,Εικ.53 Δυτική όψη κτηρίου –Νεότερες χρωματικές επεμβάσεις στις θύρες

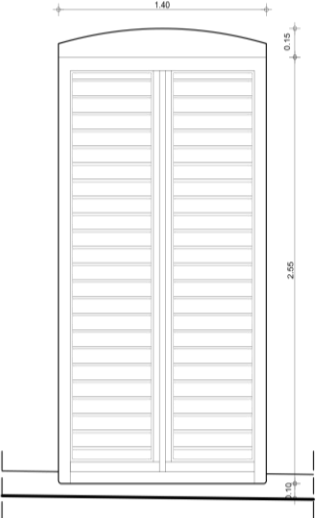
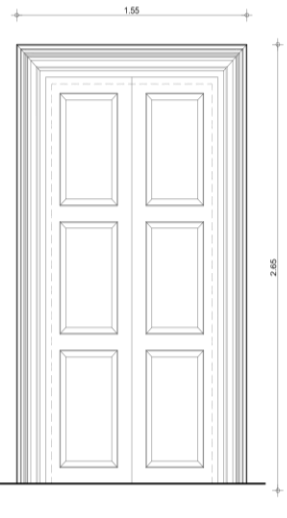
Πίνακας 13: Πόρτα πύργου - σχεδιαστική καταγραφή

Θ: ΘΥΡΕΣ		ΟΨΕΙΣ
α/α	Θ13	
ΠΕΡΙΓΡΑΦΗ	Τυπική ξύλινη διφυλή θύρα πύργου, συνδυητής μορφής εξωτερικά και ταμπακωτής εσωτερικά. Ορισμένες θύρες συνίζονται σε κακή κατάσταση.	
ΤΕΜΑΧΙΑ	2 ανά ΠΥΡΓΟ Συνολικά: 8	
ΘΕΣΗ	ΠΥΡΓΟΙ (θύρα)	
ΠΡΟΒΛ/ΝΕΣ ΕΡΓΑΣΙΕΣ	Αντικατάσταση των θυρών που συνίζονται σε κακή κατάσταση με νέας μορφής. Συντήρηση (τρίψιμο και χρωματισμός) διατηρούμενων θυρών με αντικατάσταση φθαρμένων ξύλινων μελών και προσθήκη περιμετρημάτων μόνωσης και στεγανότητας.	
ΦΩΤΟΓΡΑΦΙΑ

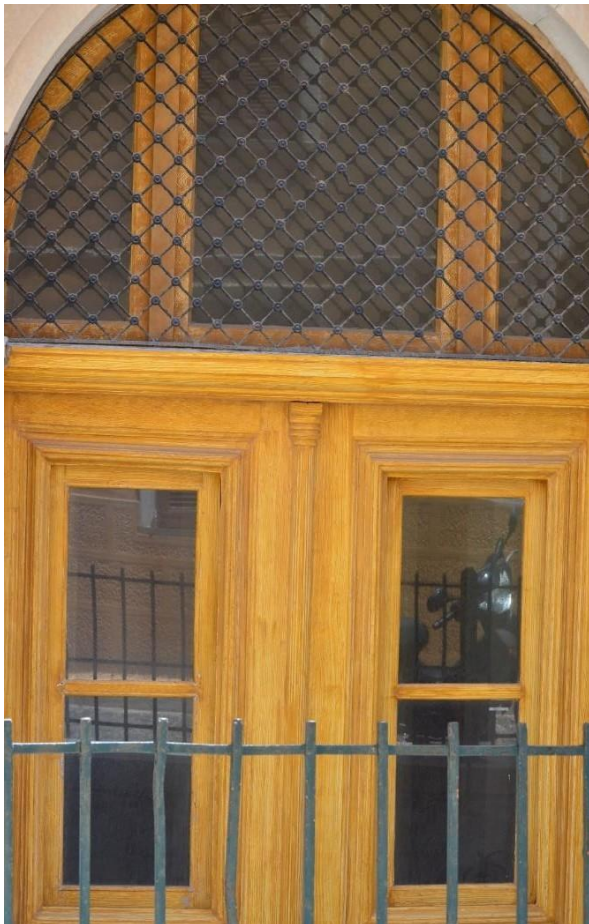
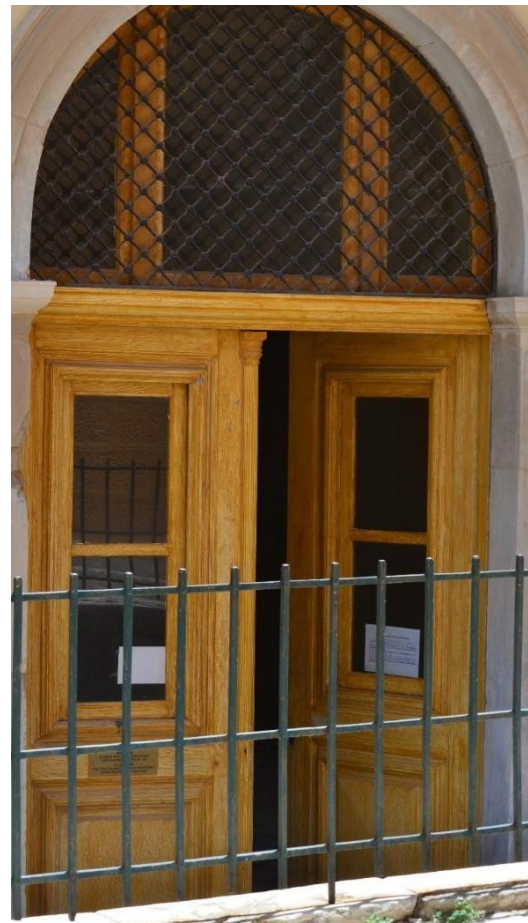
Εικ.56, Εικ.57: Κουφώματα Βόρειας όψης

Η κατάσταση διατήρησης γενικά των κουφωμάτων είναι σε καλή κατάσταση. Σε χειρότερη κατάσταση βρίσκονται τα εξωτερικά τμήματα των κουφωμάτων, και κυρίως των πύργων τα οποία είναι εκτεθειμένα άμεσα στις εξωτερικές περιβαλλοντικές συνθήκες. (βλ.Εικ.56,Εικ.57)

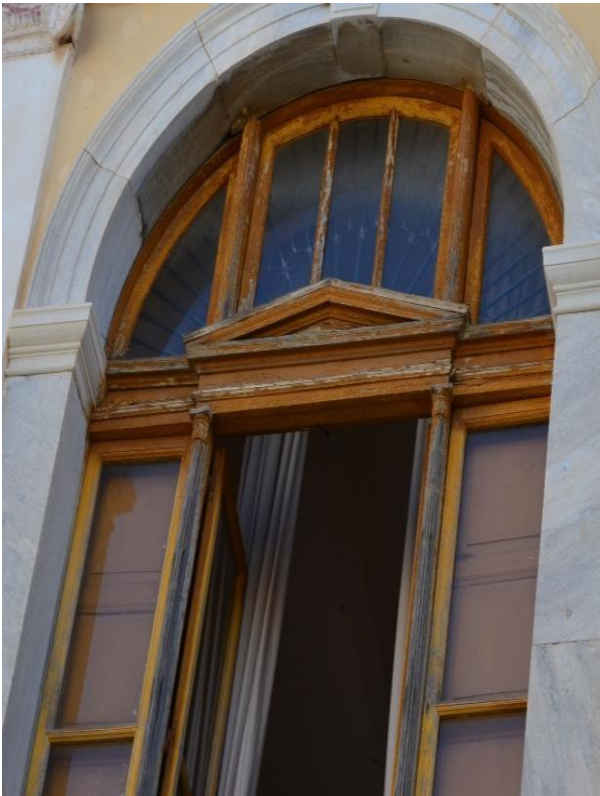
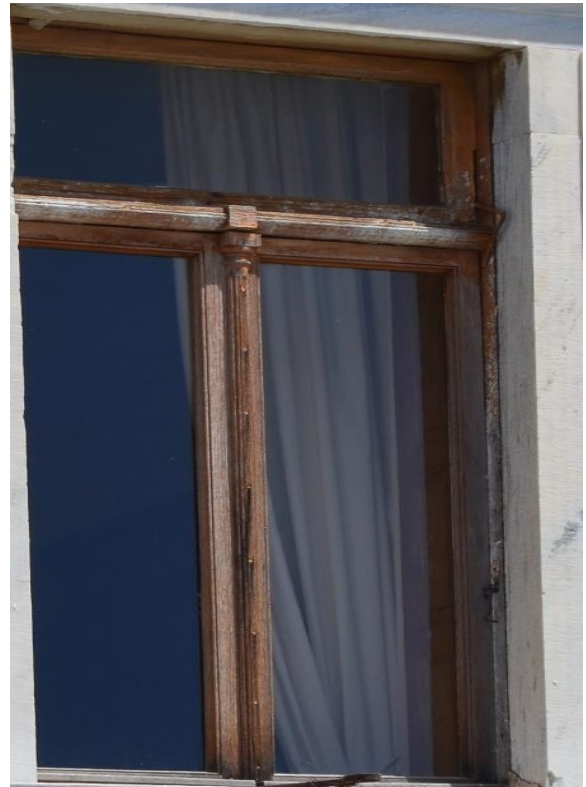
Παρατηρείται κατά τόπους αποφλοίωση του βερνικοχρώματος, (βλ.Εικ.58,Εικ.59) απώλεια του χρωματικού στρώματος, (βλ.Εικ.60,Εικ.61) επιχρωματισμοί, (βλ.Εικ.62,Εικ.63) άνοιγμα των αρμών, (βλ.Εικ.64,Εικ.65,Εικ.66) νεότερες επεμβάσεις, (βλ.Εικ.62,Εικ.63,Εικ.67) ελαιοχρωματισμοί. (βλ.Εικ.68)

Εικ.58,Εικ.59: Αποφλοιώσεις χρωματικού στρώματος

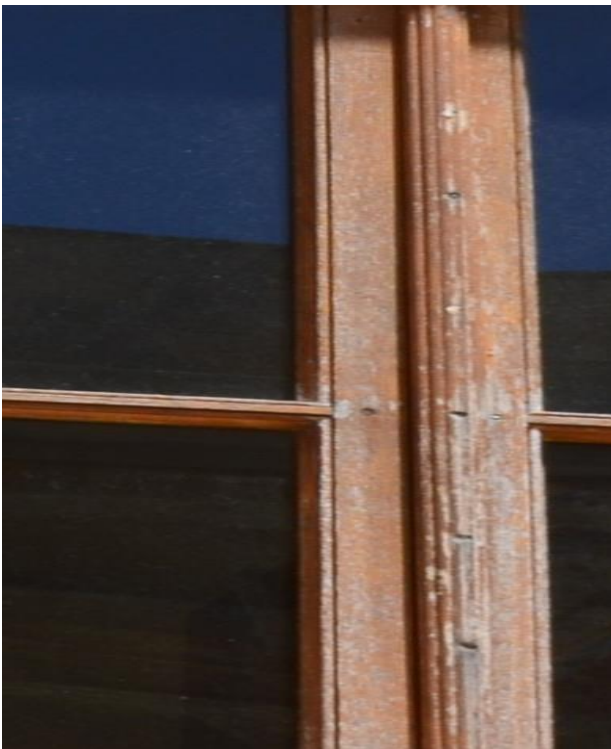
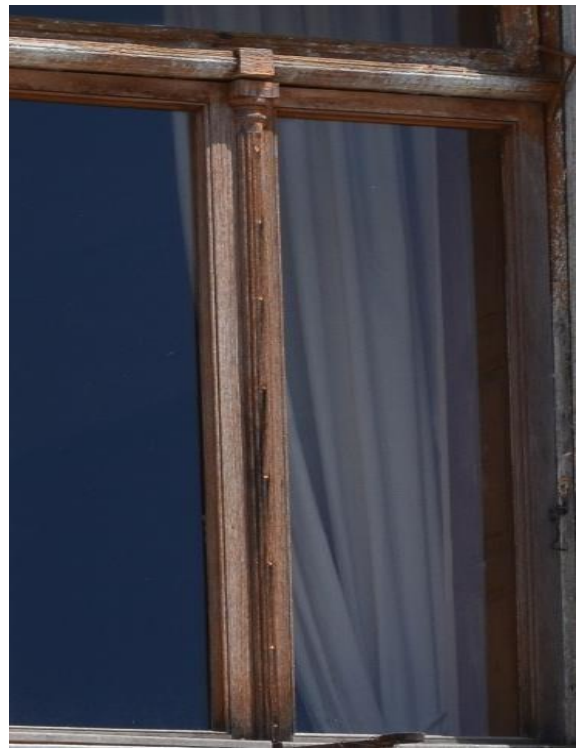
Εικ.60,Εικ.61: Απόλειες χρωματικού στρώματος

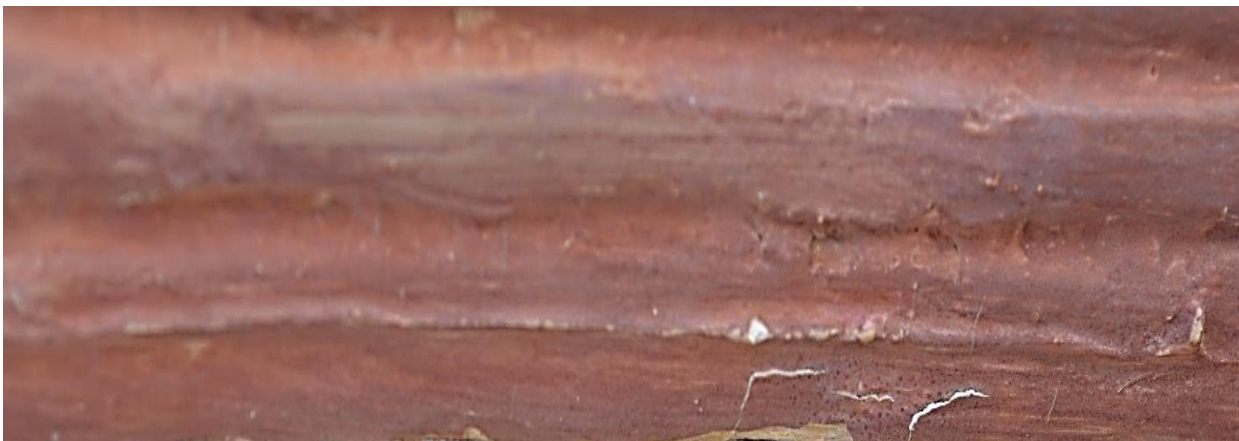
Εικ. 62: Επιχρωματισμός – νεότερα στρώματα βαφής στην κύρια είσοδο Νότιας όψης

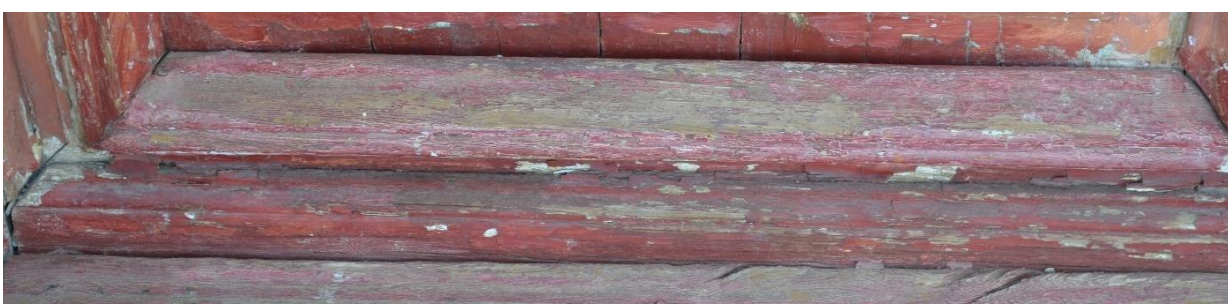
Εικ.64,Εικ.65,Εικ.66: Άνοιγμα αρμών στις θύρες Νότιας όψης

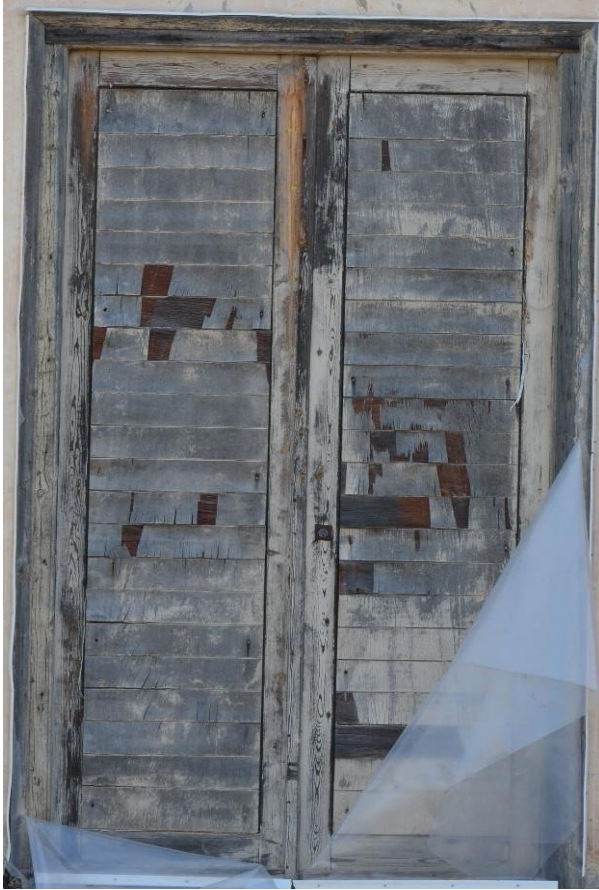
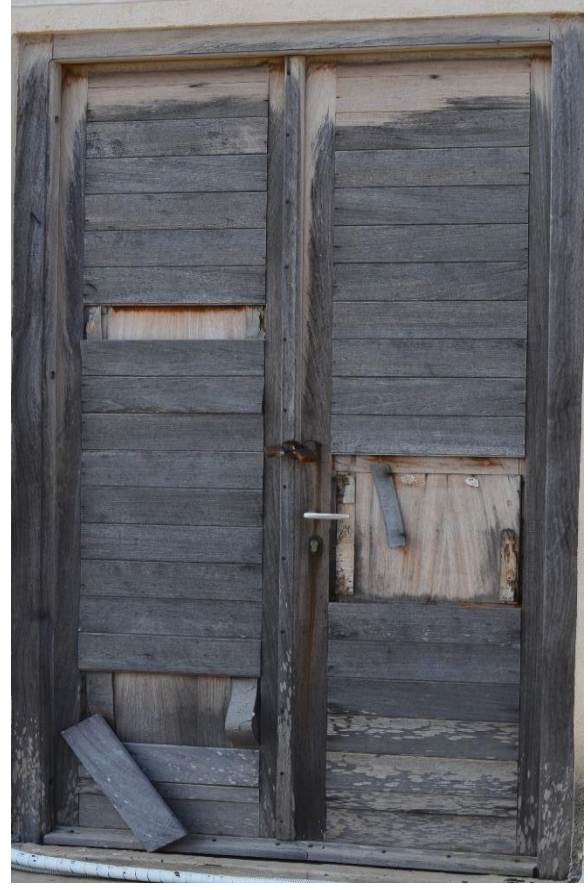
Αντίθετα με το γενικό σύνολο των κουφωμάτων του κτηρίου τα ξύλινα στοιχεία των πύργων βρίσκονται σε πολύ κακή κατάσταση διατήρησης. Η χρόνια έλλειψη συντήρησης και επομένως η αυξημένη υδροαποροφητικότητα της απροστάτευτης ξυλείας, οι συνεχείς συστολοδιαστολές των διατομών, έχουν προκαλέσει ρηγματώσεις και αποδιοργάνωση στην περιοχή των συνδέσμων. Οι συνεχείς συστολοδιαστολές, που υφίστανται λόγω αποβολής και απορρόφησης υγρασίας, τα ασυνήρητα ξύλινα κουφώματα, σε συνδυασμό με την δυσμενή επί των οργανικών υλικών επίδραση της υπεριώδους ακτινοβολίας, έχουν προκαλέσει σημαντικές φθορές στα χρώματα. Η χρωματική μεμβράνη έχει χάσει την ελαστικότητά της, έχει ρηγματωθεί και σταδιακά έχει αποκολληθεί από την επιφάνεια του ξύλου. (βλ.Εικ.69,Εικ.70,Εικ.71,Εικ.72)

Εικ. 69, Εικ.70: Έλλειψη συντήρησης- Απώλεια χρωματικού στρώματος- Απώλεια τμημάτων-πύργοι

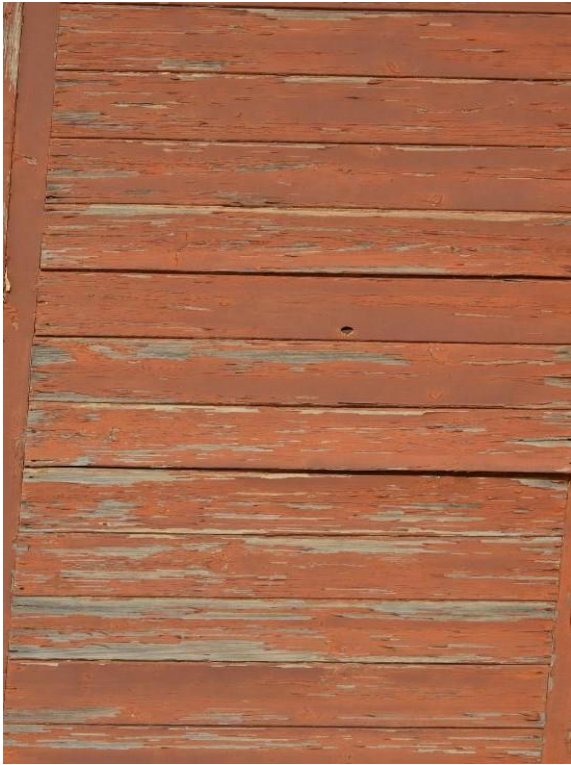
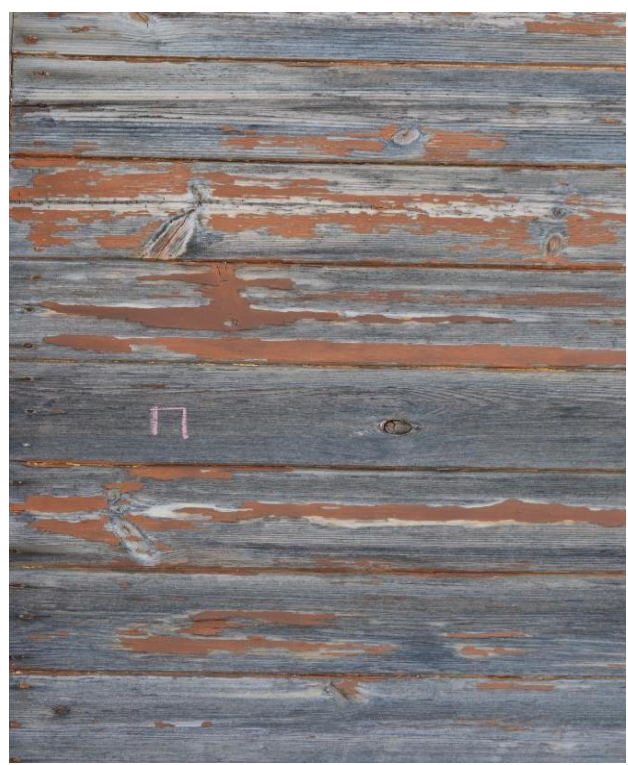
Εικ.71,Εικ.72: Λεπτομέρεια θυρών-ρηγμάτωση και απώλεια χρωματικού στρώματος-πύργοι

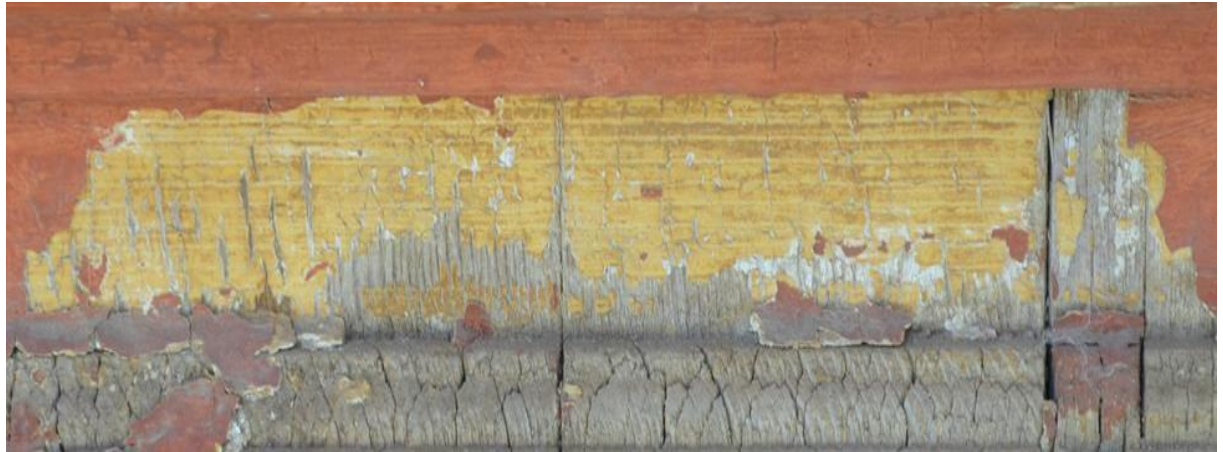
Εικ.73 Διερευνητική τομή

Στις θύρες που έχουν δεχτεί ελαιοχρωματισμό και νεότερες επεμβάσεις πραγματοποιήθηκαν διερευνητικές τομές προκειμένου να διαπιστωθεί ο αρχικός χρωματισμός. Σύμφωνα με την διερεύνηση ο αρχικός χρωματισμός τους ήταν η απομίμηση ξύλου. (Εικ. 73, Εικ. 74, Εικ. 75, Εικ. 76

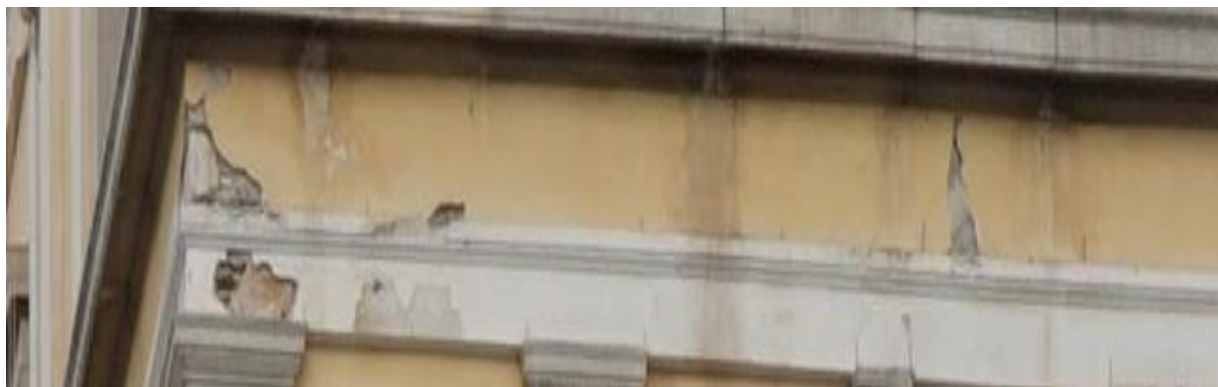
Εικ.80: Απώλειες επιχρισμάτων, αποκολλήσεις, λεκέδες υγρασίας

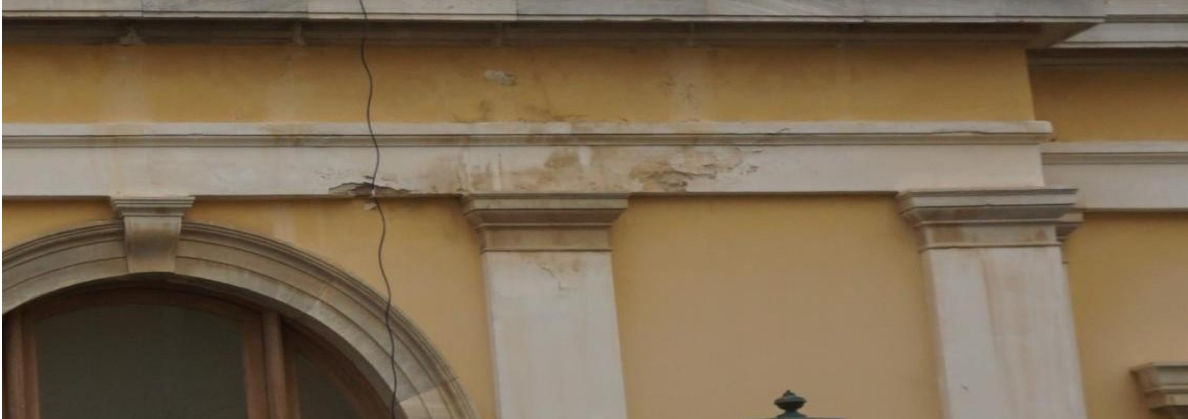
Εικ.88: Απώλεια κονιαμάτων- αποκόλληση- ρωγμές– αποχρωματισμοί-λεκέδες υγρασίας

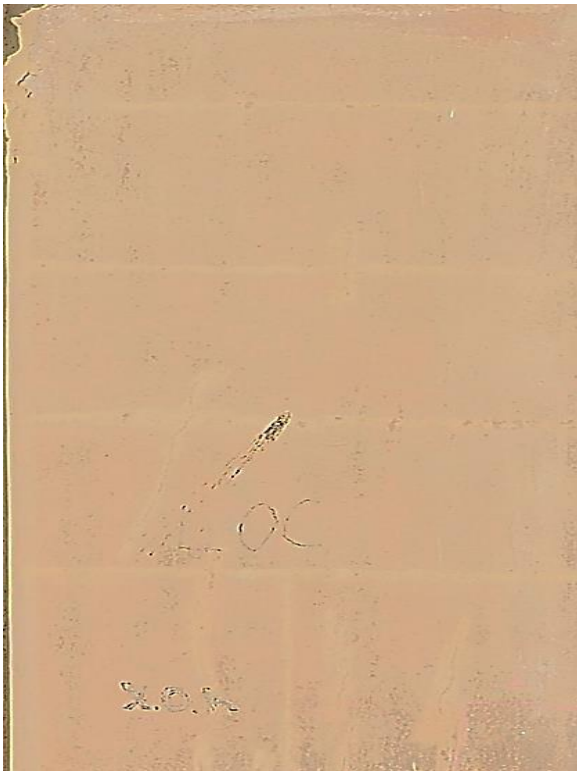
Τα χρώματα που επικρατούν στο κτήριο είναι η ώχρα και το υπόλευκο στα διακοσμητικά στοιχεία.(Εικ. 94,Εικ. 98,Εικ. 100,Εικ. 101,Εικ. 102,Εικ. 103,Εικ. 104) Από μακροσκοπική παρατήρηση διακρίνεται στην νότια όψη, η δημιουργία δόμων. (Εικ. 93, Εικ. 95,Εικ. 96)

Εικ.93 Ίχνη από μίμηση ορθομαρμάρωσης

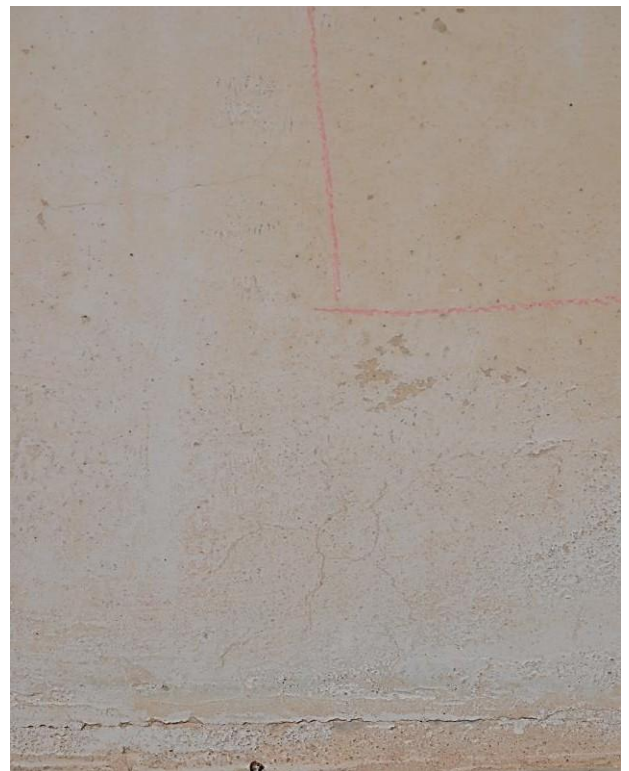
Εικ.94 Διερευνητική. Τομή

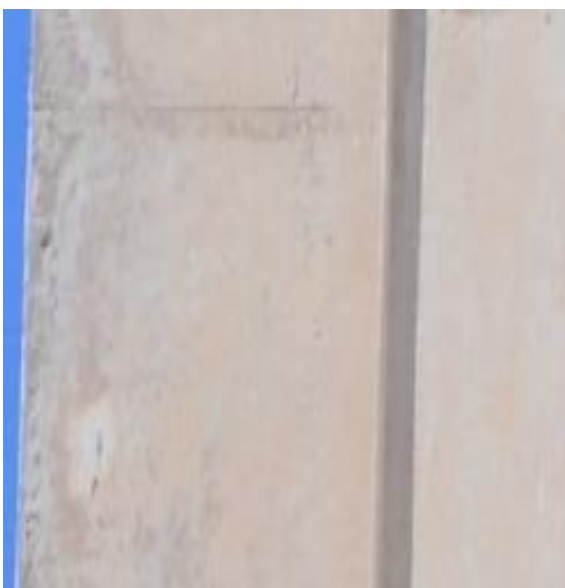
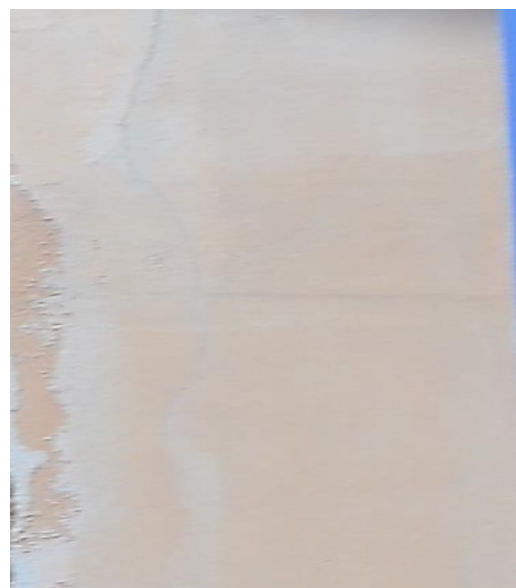
Εικ.95,Εικ.96 Ίχνη από μίμηση ορθομαρμάρωσης

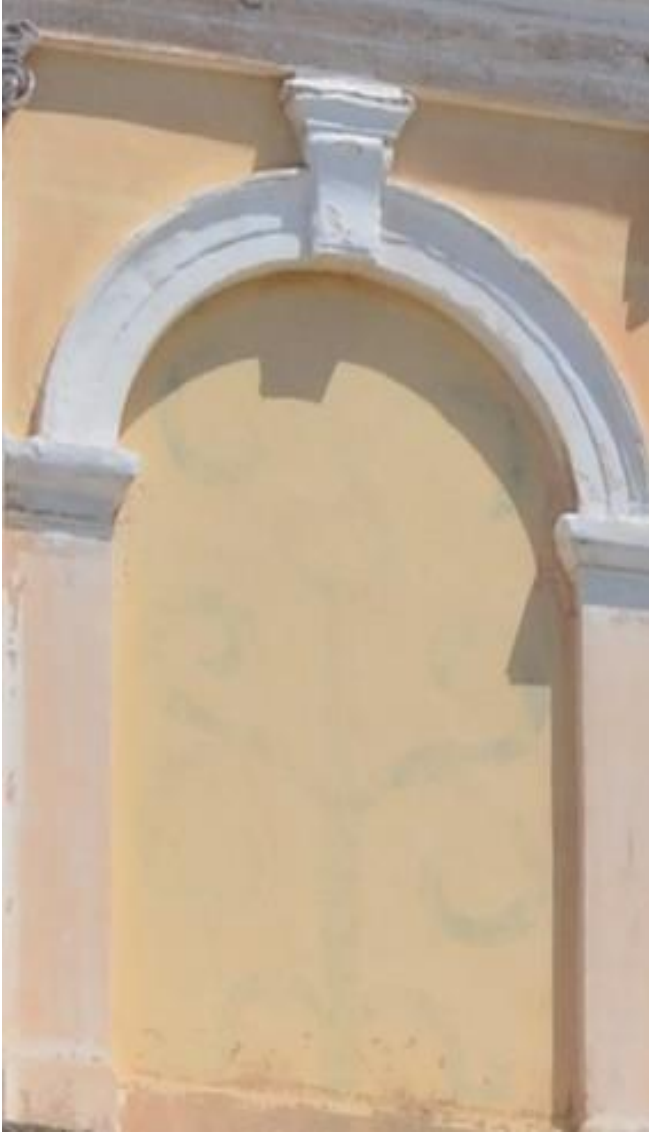
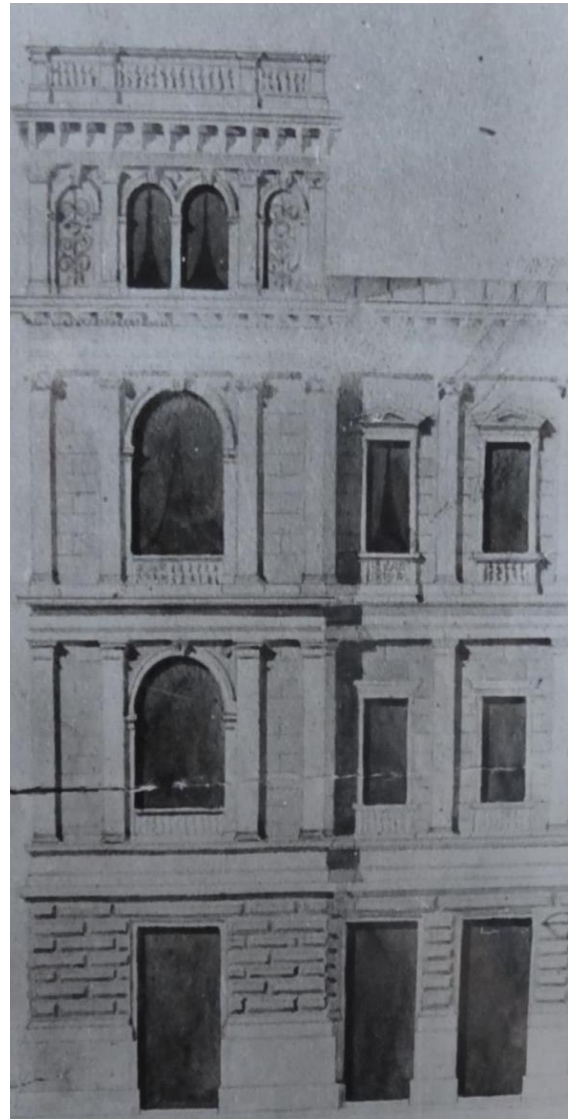
Στην νότια όψη παρατηρήθηκαν μακροσκοπικά κάτω από τους νεότερους χρωματισμούς ίχнос σχεδίου στην επιφάνεια της καμάρας του αριστερού πύργου. (Εικ. 97)(βλ. 97α σχέδιο Τσίλερ)

Εικ.97 Ίχνη από διακόσμηση Εικ. 97α: αρχικό σχέδιο του Τσίλλερ με διακόσμηση και δόμους

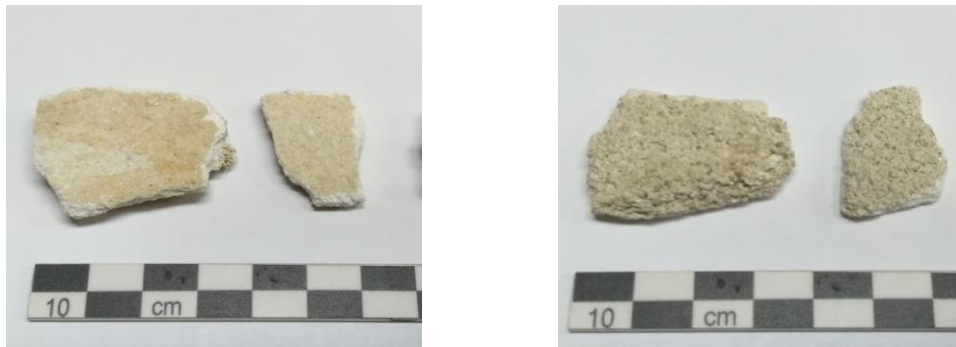
Περιγραφή δείγματος: Το δείγμα ΚΤ1 είναι επίχρισμα. Από την μακροσκοπική παρατήρηση προκύπτει ότι το δείγμα ΚΤ1 περιλαμβάνει δύο στρώματα: ένα στρώμα ιδιαίτερα λεπτόκοκκου επιχρίσματος λευκής απόχρωσης, το οποίο καλύπτεται σε μία λεπτή κρούστα ανοιχτού πορτοκαλί απόχρωσης και ένα, δεύτερο κατά σειρά, στρώμα κονιάματος δόμησης λευκής απόχρωσης κατά βάση λεπτόκοκκο προς μεσόκοκκο (Εικ.105).

Εικ. 105. Γενική όψη δείγματος ΚΤ1. Αριστερά: Άνω όψη, Δεξιά: Κάτω όψη.

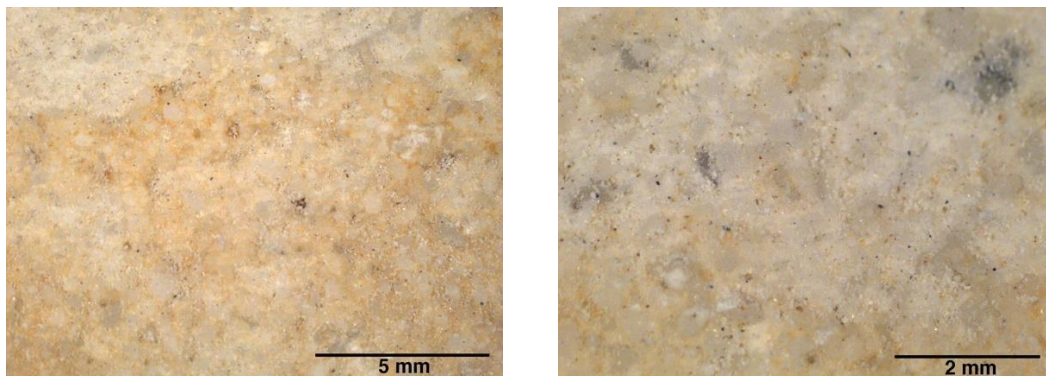
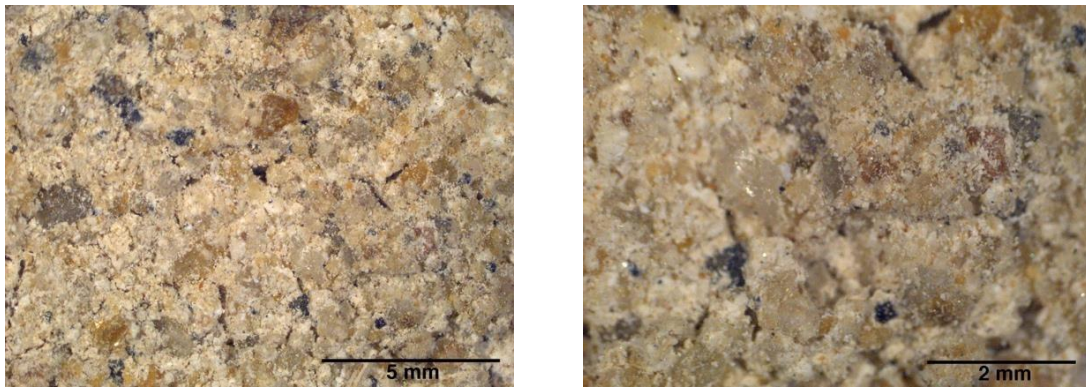
Κατά τη μικροσκοπική παρατήρηση του δείγματος ΚΤ1 παρατηρήθηκαν τα δύο διαφορετικά στρώματα. Η ανοιχτού πορτοκαλί απόχρωσης κρούστα είναι ανομοιόμορφα κατανεμημένη στην επιφάνεια του δείγματος (Εικ.106). Το στρώμα του επιχρίσματος έχει πάχος από 2 έως 3 χιλιοστά. Τόσο τα αδρανή, όσο και η κονία είναι λευκού χρώματος, ενώ τα αδρανή είναι θραυστά με μέγεθος μικρότερου του 0,5 χιλιοστού (Εικ.107).

Εικ.106. Γενική όψη του δείγματος KT1.

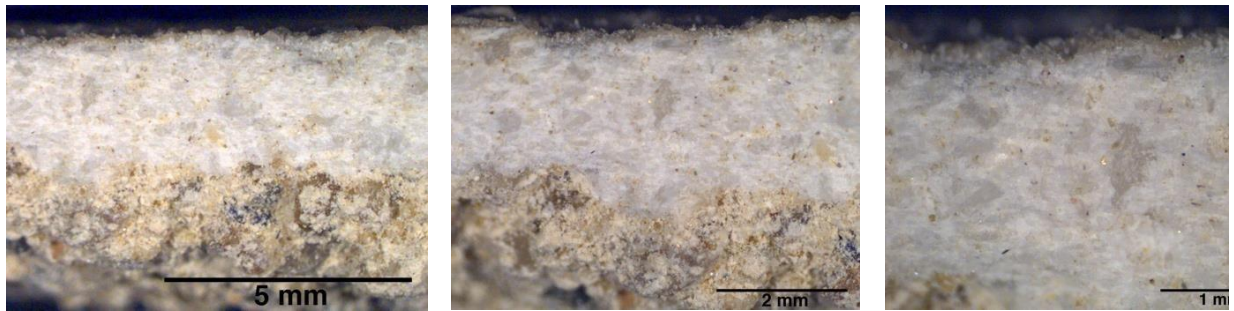
Εικ.107. Γενική όψη της τομής του δείγματος KT1.

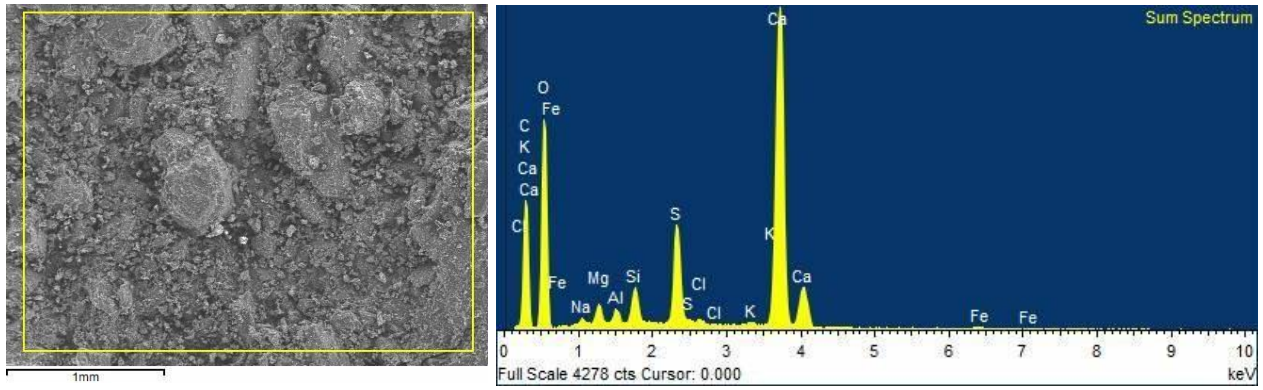
Εικ.109 Στοιχειακή ανάλυση περιοχής του δείγματος KT1 (x40).

Παρατηρήσεις: Η παρατήρηση του δείγματος KT1 με τη χρήση του ηλεκτρονικού μικροσκοπίου σάρωσης και η στοιχειακή ανάλυσή του με μικροαναλυτή ακτίνων X (SEM/EDS) πιστοποιεί ότι το επίχρισμα αποτελείται από κόνια ασβεστιτικής σύστασης με θραυστά ασβεστιτικά αδρανή (Εικ.109, 110). Ως ίχνη ανιχνεύονται ο σίδηρος (Fe), το νάτριο (Na), το χλώριο (Cl), το κάλιο (K), το πυρίτιο (Si), το μαγνήσιο (Mg) και το θείο (S) σε αισθητά μεγαλύτερη ένταση.

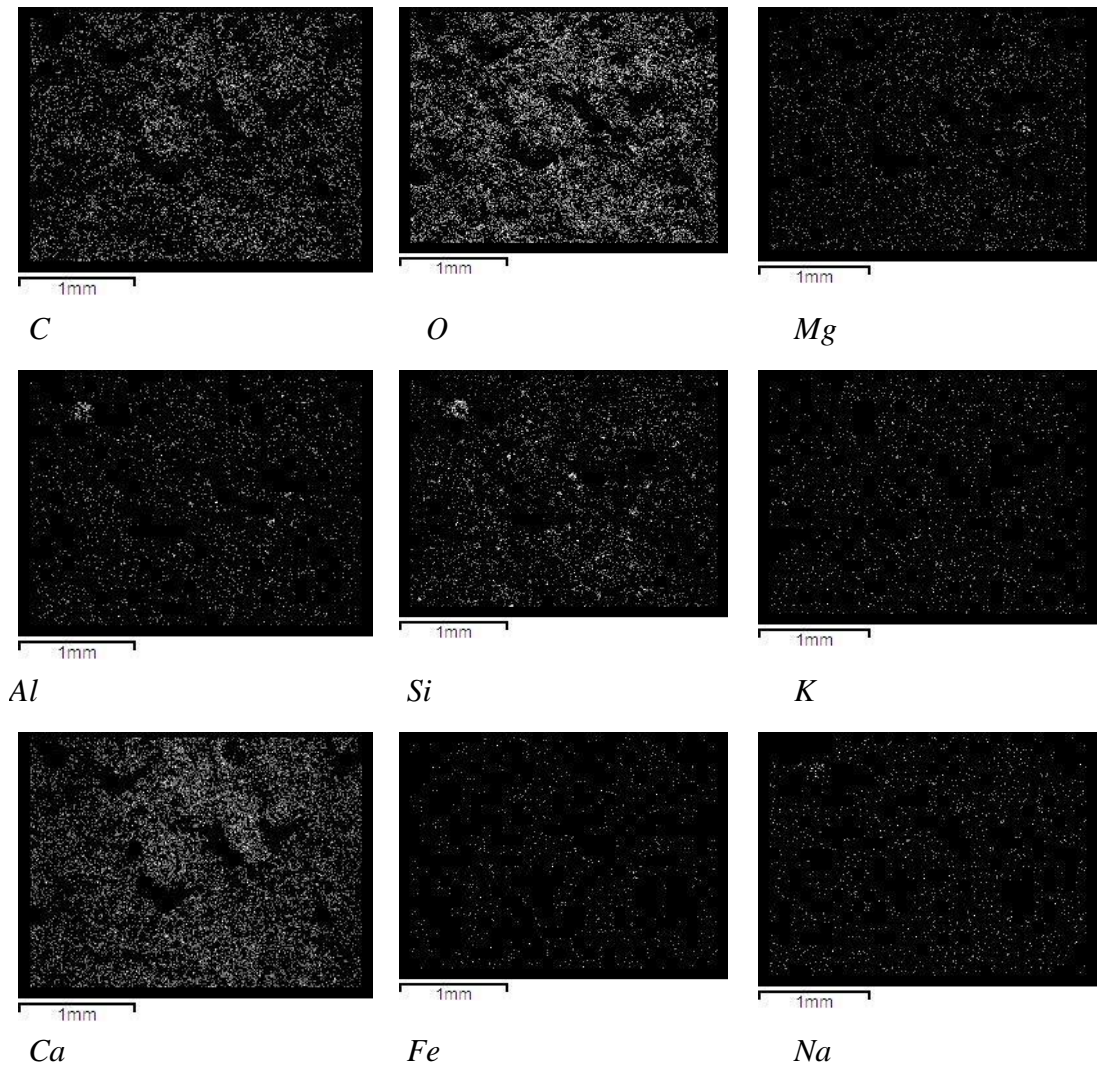
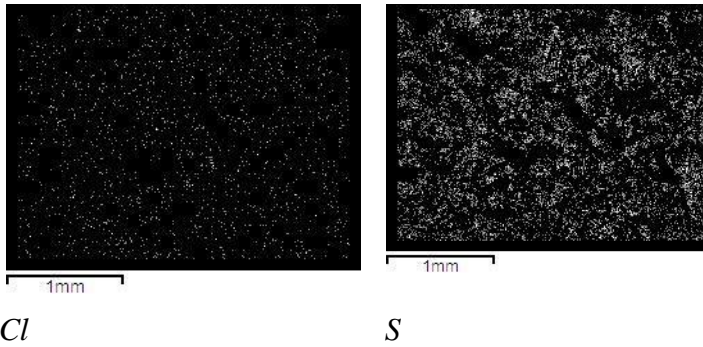
Εικ.110 Κατανομή των στοιχείων της περιοχής του δείγματος KT1 της Εικόνας 5.

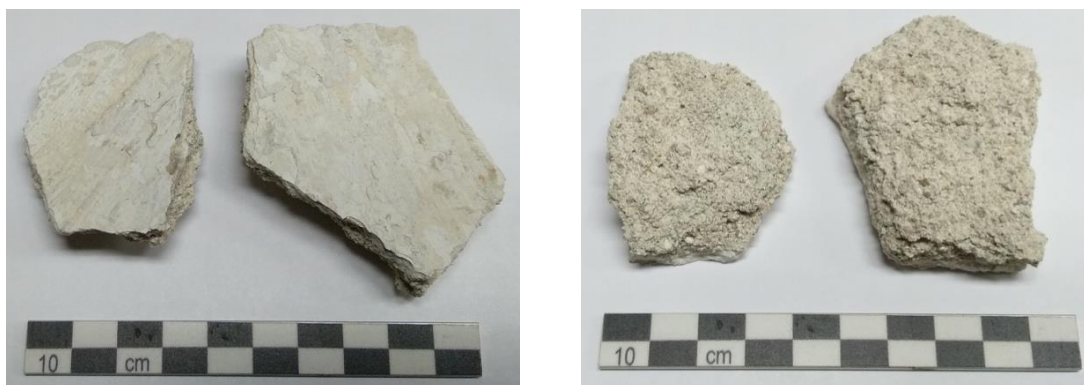
Περιγραφή δείγματος: Το δείγμα KT2 είναι επίχρισμα. Η μέτρια κατάσταση διατήρησης του δείγματος οφείλεται στο ότι μεγάλο ποσοστό της μάζας του είναι σαθρό και παρουσιάζει μέτρια προς κακή συνεκτικότητα. Από την μακροσκοπική παρατήρηση προκύπτει ότι το δείγμα KT2 περιλαμβάνει δύο στρώματα: ένα στρώμα ιδιαίτερα λεπτόκοκκου επιχρίσματος λευκής απόχρωσης, το οποίο καλύπτεται σε ένα λεπτό στρώμα εξίσου λευκής απόχρωσης και ένα, δεύτερο κατά σειρά, στρώμα κονιάματος δόμησης λευκής απόχρωσης κατά βάση λεπτόκοκκο προς μεσόκοκκο (Εικ.111).

Εικ.111 Γενική όψη δείγματος KT2. Αριστερά: Άνω όψη, Δεξιά: Κάτω όψη.

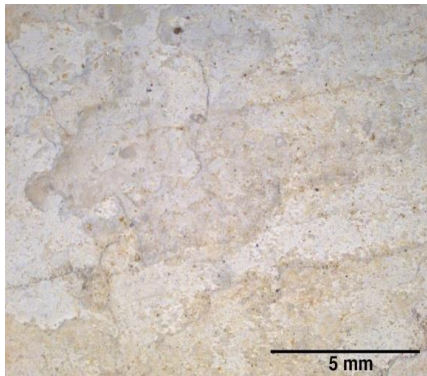
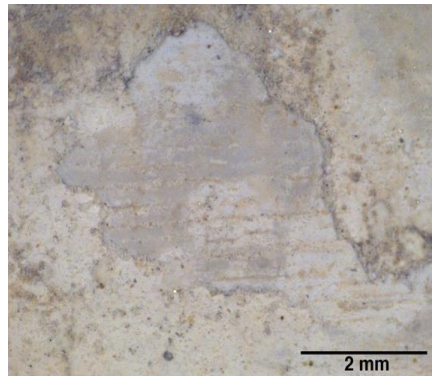
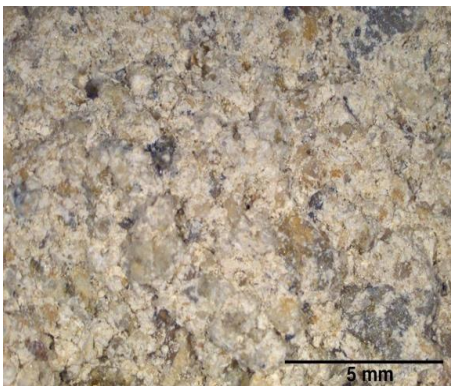
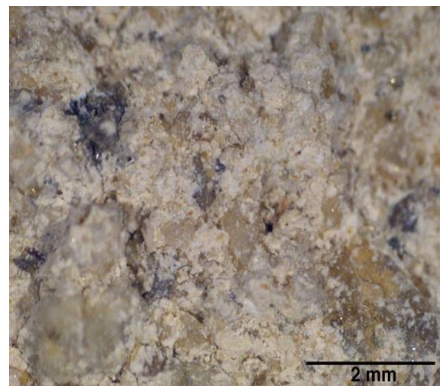
Κατά τη μικροσκοπική παρατήρηση της τομής του δείγματος KT2 παρατηρήθηκαν στην επιφάνεια του δείγματος αλληπάλληλες στρώσεις λευκού χρώματος (Εικ.112). Το στρώμα του επιχρίσματος έχει πάχος από 3 έως 6 χιλιοστά. Τόσο τα αδρανή, όσο και η κονία είναι λευκού χρώματος, ενώ τα αδρανή είναι θραυστά με μέγεθος μικρότερου του 0,5 χιλιοστού. Στο λεπτό επιφανειακό στρώμα δεν διακρίνονται αδρανή και το πάχος του είναι μικρότερου του 0,5 χιλιοστού (Εικ.113).

Εικ.112 Γενική όψη του δείγματος KT2.
