**ΜΕΛΕΤΗ ΑΠΟΚΑΤΑΣΤΑΣΗΣ ΟΨΕΩΝ ΔΗΜΑΡΧΕΙΟΥ
ΕΡΜΟΥΠΟΛΗΣ - ΣΥΡΟΥ**

ΙΟΥΛΙΟΣ 2020

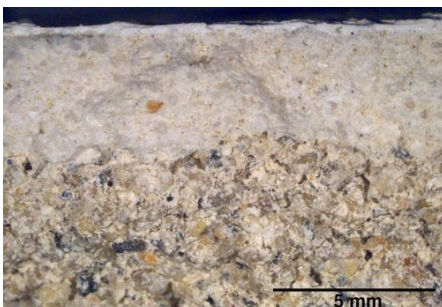
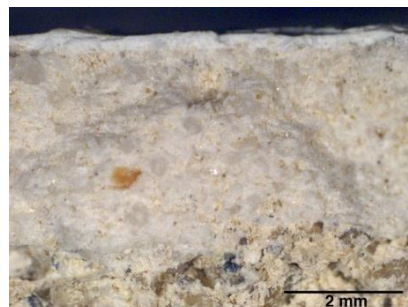
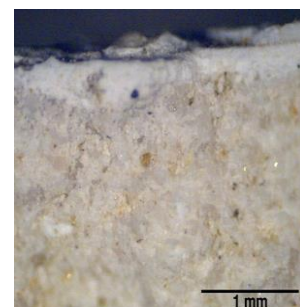
Κατά τη μικροσκοπική παρατήρηση της τομής του δείγματος KT2 παρατηρήθηκαν στην επιφάνεια του δείγματος αλληπάλληλες στρώσεις λευκού χρώματος (Εικ.112). Το στρώμα του επιχρίσματος έχει πάχος από 3 έως 6 χιλιοστά. Τόσο τα αδρανή, όσο και η κονία είναι λευκού χρώματος, ενώ τα αδρανή είναι θραυστά με μέγεθος μικρότερου του 0,5 χιλιοστού. Στο λεπτό επιφανειακό στρώμα δεν διακρίνονται αδρανή και το πάχος του είναι μικρότερου του 0,5 χιλιοστού (Εικ.113).

Εικ.113 Γενική όψη της τομής του δείγματος KT2.

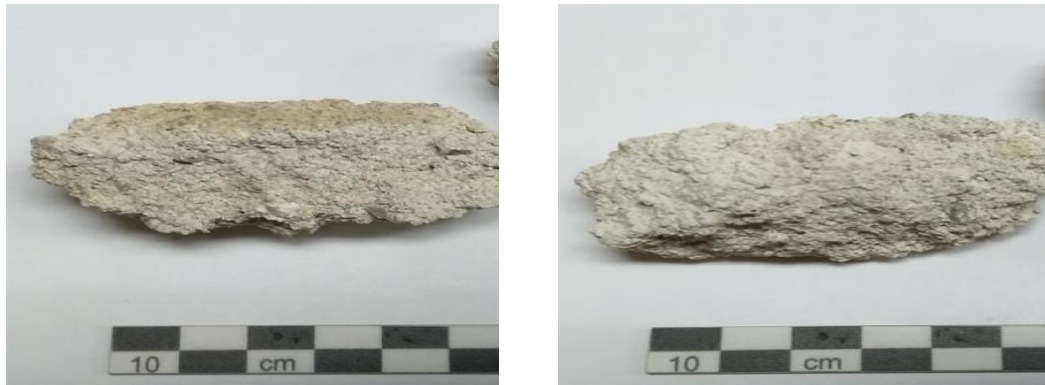
Περιγραφή δείγματος: Το δείγμα ΚΤ3 είναι κονίαμα δόμησης. Η κακή κατάσταση διατήρησης του δείγματος οφείλεται στο ότι μεγάλο ποσοστό της μάζας του είναι σαθρό και παρουσιάζει μειωμένη συνεκτικότητα. Από την μακροσκοπική παρατήρηση προκύπτει ότι το δείγμα ΚΤ3 είναι ένα κονίαμα λευκής απόχρωσης κατά βάση λεπτόκοκκο προς μεσόκοκκο με σπάνια χονδρόκοκκα αδρανή (Εικ.117).

Εικ.117 Γενική όψη δείγματος ΚΤ3. Αριστερά: Άνω όψη, Δεξιά: Κάτω όψη.

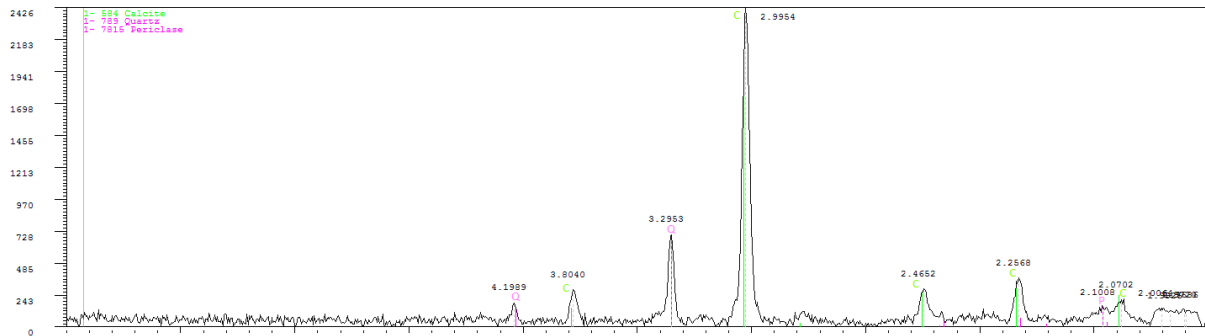
Εικ.123 Ορυκτολογική ανάλυση με περιθλασιμετρία ακτίνων X της συνδετικής κονιάς του κονιάματος δόμησης ΚΤ3. Από τα αποτελέσματα επιβεβαιώνεται ότι η κονία είναι ασβεστίκη (CaCO_3), ενώ εντοπίζονται χαλαζίας (SiO_2) και ίχνη περικλασίτη (MgO).

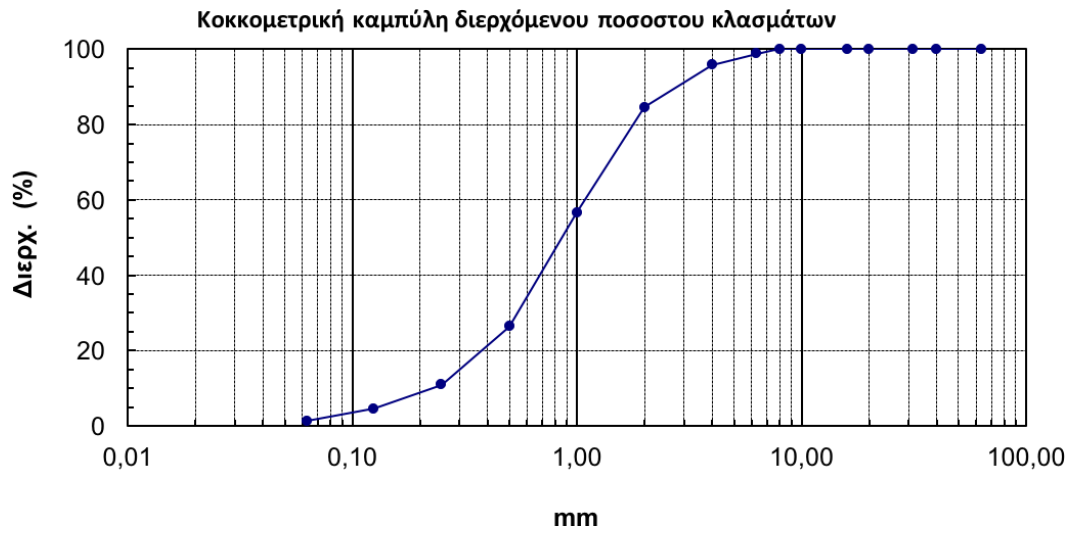
Διάγραμμα 1. Κοκκομετρική καμπύλη του δείγματος ΚΤ3.

Κατά την κοκκομετρική ανάλυση των συστατικών του δείγματος ΚΤ3 εντοπίζονται φυσικά αδρανή όπου το μεγαλύτερο ποσοστό αυτών είναι μικρότερο του 1 mm, ενώ η κατανομή τους είναι σχετικά ομαλή (Διαγ.1). Το μεγαλύτερο ποσοστό κλασμάτων συγκέντρωσαν τα πρότυπα κόσκινα με διάμετρο σπής 1 mm (28%) και 500 μm (30,2%) (Πιν.1).

Συμπερασματικά, το κονίαμα δόμησης είναι ασβεστιτικής σύστασης με θραυστά ασβεστιτικά αδρανή ομαλής κοκκοδιαβάθμισης.

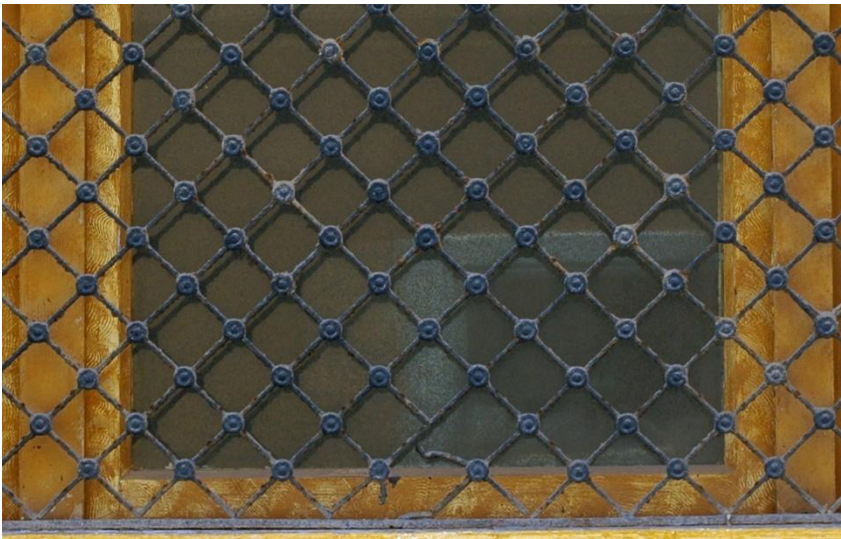
Μεμονωμένα είναι τα σημεία που παρατηρείται παραμόρφωση, κάμψη ή αποκόλληση μεταλλικών τμημάτων.

Εικ. 139 Παραμόρφωση, αποκόλληση μεταλλικών τμημάτων στη Θ3

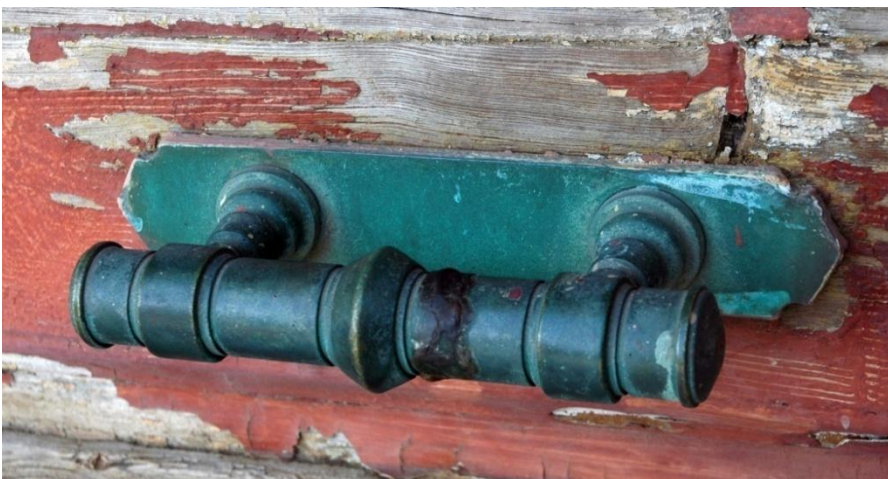
Η επιφάνεια των χειρολαβών καλύπτεται από μικρού βαθμού στρώμα οξείδωσης. Σε μία από αυτές παρατηρείται να προεξέχει, στρώμα συγκολλητικού υλικού.

Εικ. 140 Συγκόλληση τμήματος χειρολαβής στη Θ1

- Καθαρισμός των στοιχείων από κράμα χαλκού με χρήση ήπιων μηχανικών μέσων και πτητικούς διαλύτες.
- Σταθεροποίηση του σιδήρου χρησιμοποιώντας διάλυμα με βάση το ταννικό οξύ.

- Επικάλυψη στοιχείων από κράμα χαλκού, με βερνίκι ακρυλικής βάσης με αναστολείς διάβρωσης (τύπου Inccralac).

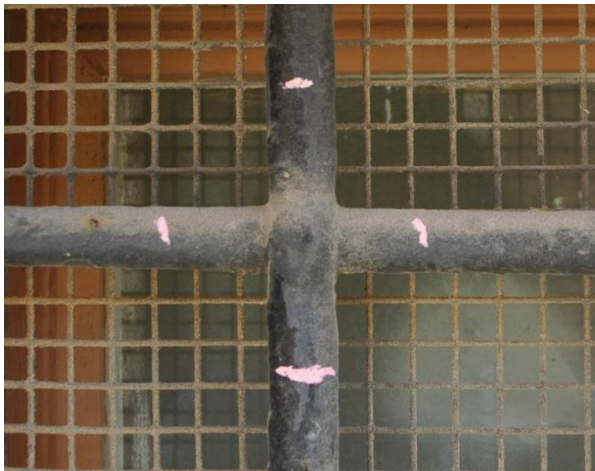
Εικ. 141 Το δοκίμιο ΔΜ1 σε σιδεριά παραθύρου τύπου Π6, πριν την εφαρμογή υλικών

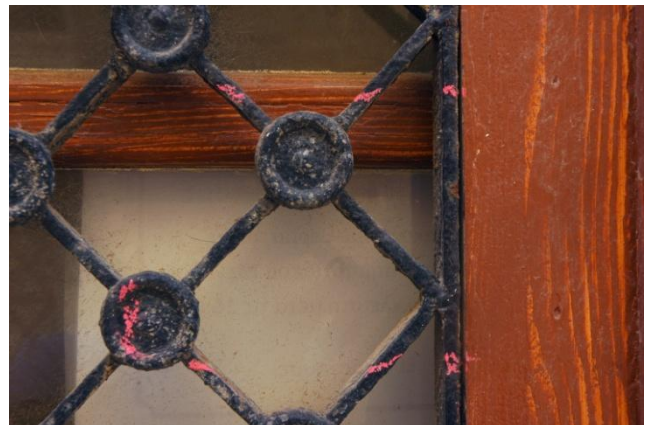
Εικ. 142 Το δοκίμιο ΔΜ2 στο κιγκλίδωμα της θύρας Θ7, πριν την εφαρμογή υλικών

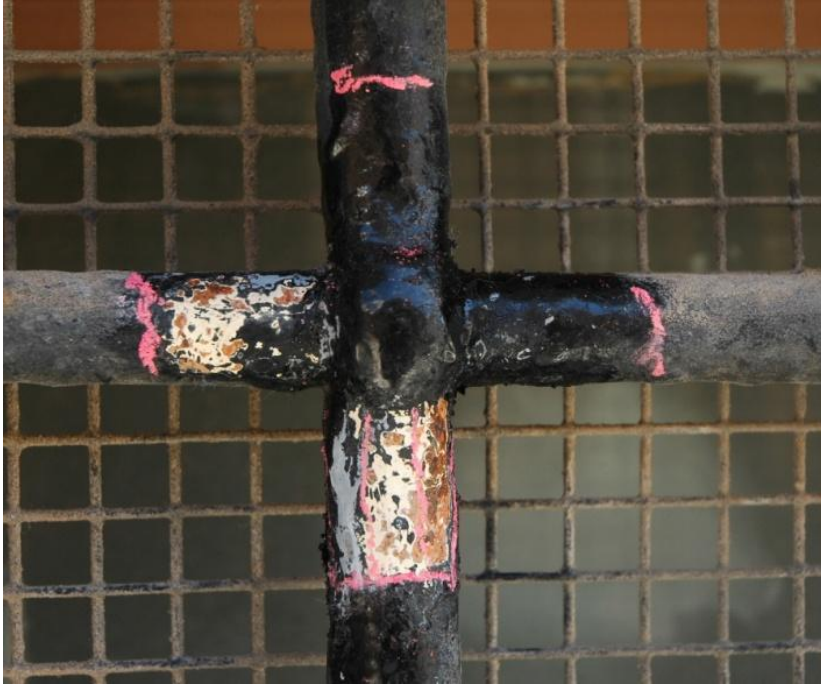
- Στο κιγκλίδωμα του παραθύρου (ΔΜ1), κάτω από τη μαύρη απόχρωση, γκριζα β) κάτω από την γκριζα, υπόλευκη και γ) κάτω από την υπόλευκη αντισκωρική βαφή πορτοκαλί χρώματος (μίνιο)
- Στη σιδεριά της εισόδου Θ7 α) κάτω από την μαύρη απόχρωση, αντισκωρική βαφή πορτοκαλί χρώματος (μίνιο)

Βάσει των αποτελεσμάτων κρίνεται ότι η χρωματική απόχρωση που χρησιμοποιείται για την επικάλυψη των μεταλλικών στοιχείων στα παράθυρα της βόρειας όψης είναι αυτή της υπόλευκης, ενώ στις θύρες η βαφή

Εικ. 143 Το δοκίμιο ΔΜ1, μετά τη διερεύνηση χρωματισμών

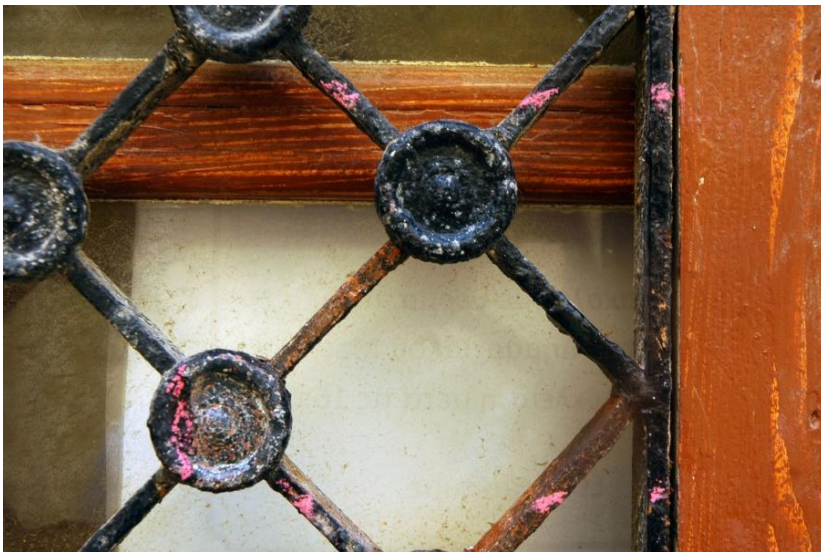
είναι μαύρου χρώματος.

Εικ. 144 Το δοκίμιο ΔΜ2, μετά τη διερεύνηση χρωματισμών

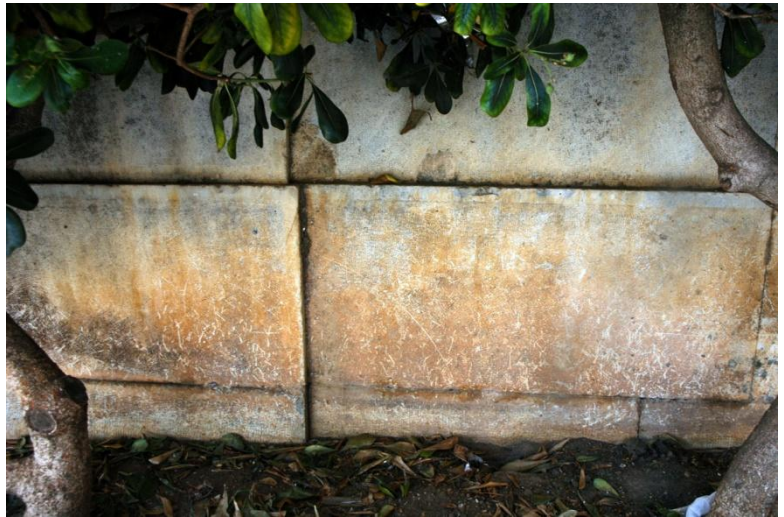
- Κρυσταλλοποιήσεις διαλυτών αλάτων εντοπίζονται σε περιοχές με έντονη παρουσία ανερχόμενης υγρασίας, κυρίως κοντά στη στάθμη του εδάφους. (Εικ.163)
- Επικαθήσεις (κρούστα) μαύρης και κιτρινο-κοκκινωπής απόχρωσης, αλλού σκουρότερο και αλλού ανοικτότερο, εντοπίζεται στα σημεία που δεν διαβρέχονται από το νερό της βροχής (Εικ. 164, 165)
- Διάχυση προϊόντων οξείδωσης μεταλλικών στοιχείων όπως σιδερένιοι σύνδεσμοι, εμφανή στηρίγματα κ.α. (Εικ.166)
- Θραύσεις, ρηγματώσεις, αποσάθρωση και απώλεια υλικού εξ αιτίας των αλάτων σε συνδυασμό με την δράση της υγρασίας εντοπίζεται σε μεμονωμένες περιπτώσεις
- Θραύσεις και ρωγματώσεις και απώλεια υλικού από την οξείδωση των εσωτερικών σιδερένιων συνδέσμων και τη συνεπαγόμενη διόγκωσή τους (Εικ.167).

Εικ. 163 Επικαθήσεις διαλυτών αλάτων

2. Καθαρισμός τυχόν λιπαρών επικαθίσεων με χρήση ουδέτερου σαπουνιού (texapon) ή οργανικούς διαλύτες.
3. Απομάκρυνση των διαλυτών αλάτων με χρήση επιθέματος πάστας Moga και μηχανικό καθαρισμό.

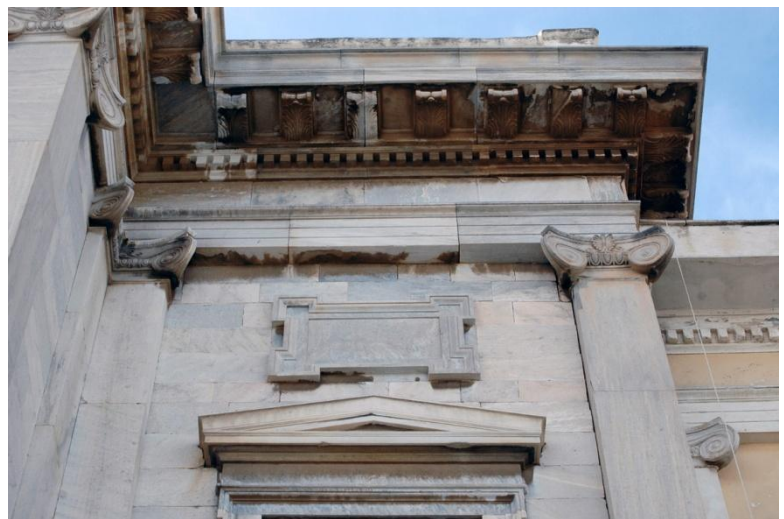
Εικ. 164 Επικαθήσεις μαύρης κρούστας στο πρόπυλο

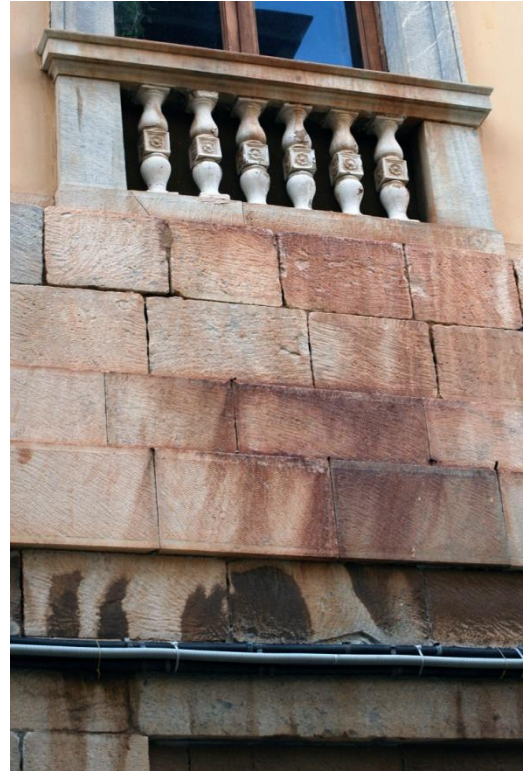
Εικ. 165 Επικαθήσεις κοκκινωπής και μαύρης κρούστας στην ανατολική όψη

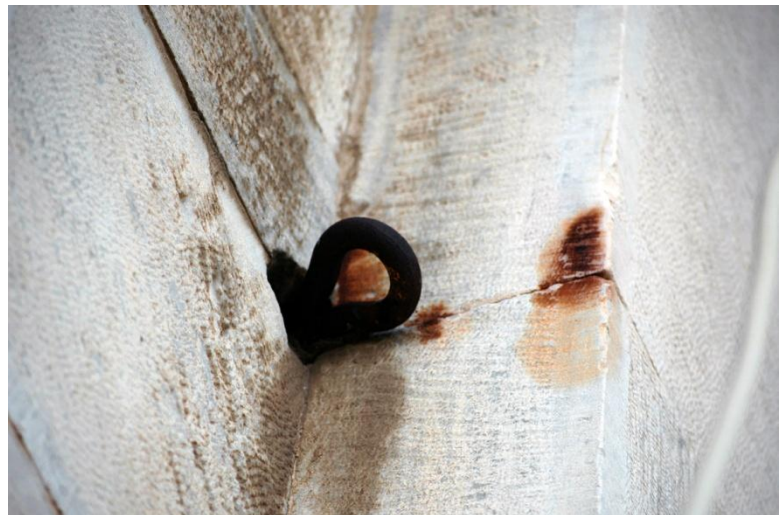
Εικ. 166 Διάχυση οξείδωσης μεταλλικών στοιχείων

5. Για την αφαίρεση των προϊόντων οξείδωσης του σιδήρου από τη διάχυση αυτών στη μάζα των πλακών προτείνεται η χρήση αραιού διαλύματος θειογλυ-κολικού οξέως 5% κ.ό και εξουδετέρωση με πυκνή αμμωνία.

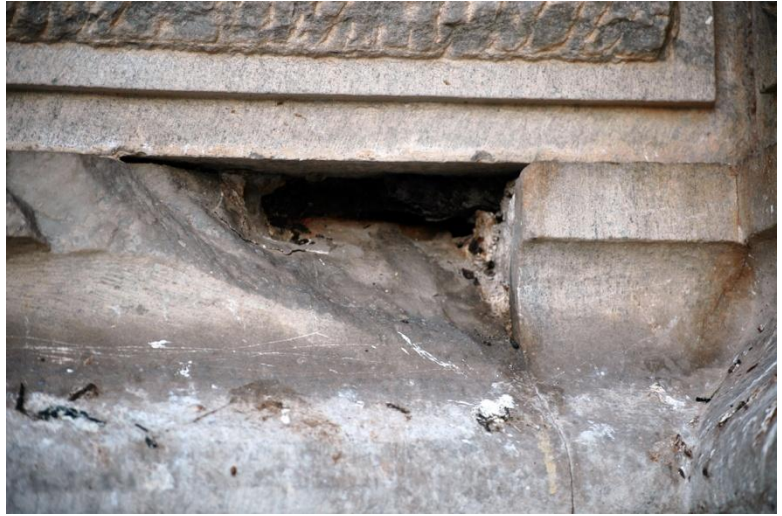
Εικ. 167 Απώλεια μαρμάρου από οξείδωση σιδερένιου συνδέσμου

Σε θραύσεις λίθων που προκλήθηκαν από τη διόγκωση μεταλλικών στοιχείων, οι εργασίες συγκόλλησης θα πραγματοποιηθούν μετά τη συντήρηση του μεταλλικού στοιχείου ή την αντικατάσταση του από ανοξειδωτο.

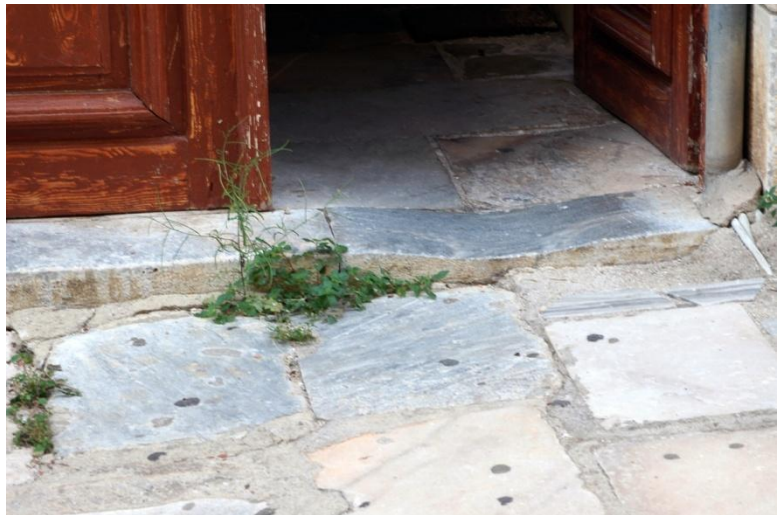
- Απομείωση της μάζας των λίθινων ποδιών των εισόδων, λόγω της συχνής χρήσης (Εικ. 168).
- Απομείωση της μάζας, απολεπίσεις και αποφλοιώσεις της επιφάνειας των λίθων, με πιο έντονη στο δωρικό κιονόκρανο και άνω δωρικό κίονα στη δεξιά τοξωτή πόρτα της νότιας κύριας εισόδου ως αποτέλεσμα της διέλευσης των όμβριων υδάτων (Εικ.169).
- Υπολείμματα κονιαμάτων από προγενέστερες οικοδομικές εργασίες (Εικ.170).
- Υπολείμματα χρωματισμών (Εικ.171).

Εικ. 168 Φθορά ποδιάς από συχνή χρήση

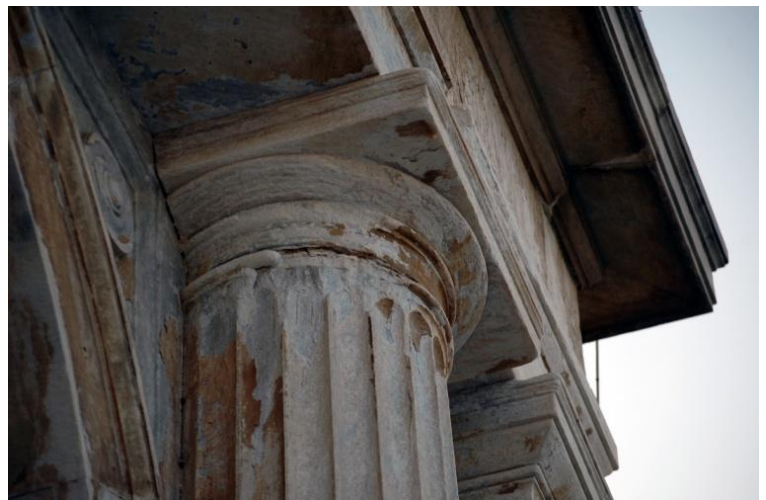
Εικ. 169 Απομείωση μάζας, απολέπιση και αποφλοίωση της επιφάνειας

Για την στερέωση αποσαθρωμένων λίθινων στοιχείων προτείνεται ψεκασμός με αιώρημα υδροξειδίου του ασβεστίου και προσθήκη 6% ανθρακικού ασβεστίου. Σε αποφλοιωμένες περιοχές της λίθινης επιφάνειας η στερέωση θα επιτευχθεί με μικροσυγκολλήσεις διοχετεύοντας αραιό ενέσιμο υλικό με βάση την υδραυλική

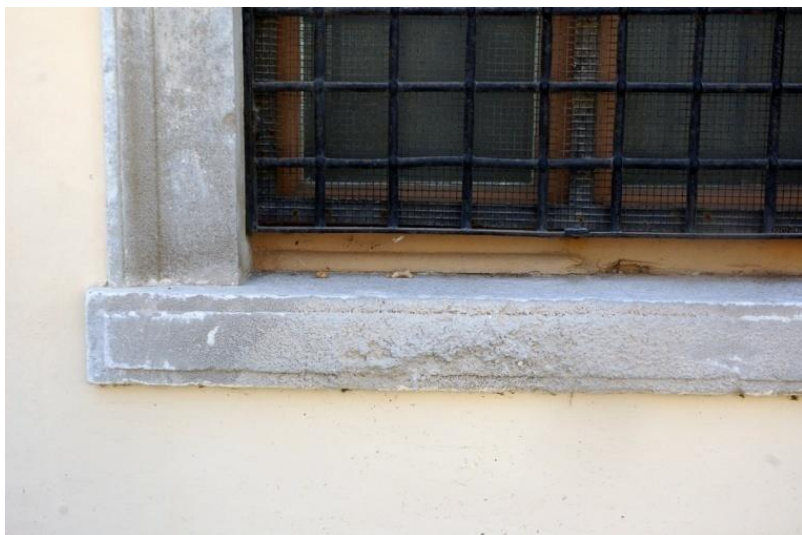
Εικ. 170 Υπολείμματα κονιαμάτων

7. Για την απομάκρυνση επικαθίσεων και υπολειμμάτων κονιαμάτων προτείνεται μηχανικός καθαρισμός με χρήση μικροεργαλείων, μικροτροχού και μετά από δοκιμή, μικροαμμοβολής ή υδροαμμοβολής.

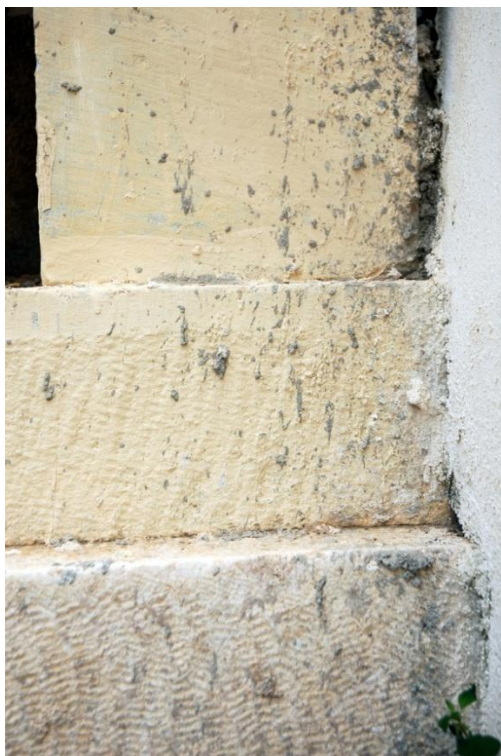
Εικ. 171 Υπολείμματα επιχρωματισμών

6. Για την απομάκρυνση επιχρωματισμών προτείνεται, α) η χρήση απιονισμένου νερού και β) η χρήση επιθέματος κομπρέσας βαμβακιού εμποτισμένη με ακετόνη, γ) η χρήση προϊόντων αντιγκράφιτι και δ) η χρήση μικροεργαλείων, υαλόβουρτσων και μικροτροχού.

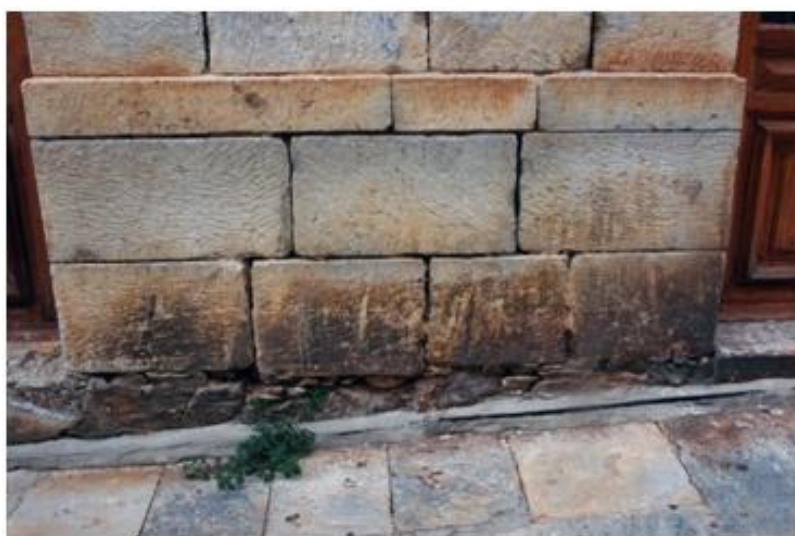
- Αποκολλήσεις και απώλειες στα κονιάματα των αρμών (Εικ.172).

Εικ. 172 Αποκολλήσεις και απώλειες στα κονιάματα των αρμών

Ως υλικό πλήρωσης των ρωγμών και των αρμών των λίθινων στοιχείων προτείνεται η χρήση κονιάματος παρόμοιας σύστασης με το αυθεντικό, η οποία θα προσδιοριστεί μετά από δοκιμές κατά τη διαδικασία των εργασιών συντήρησης.

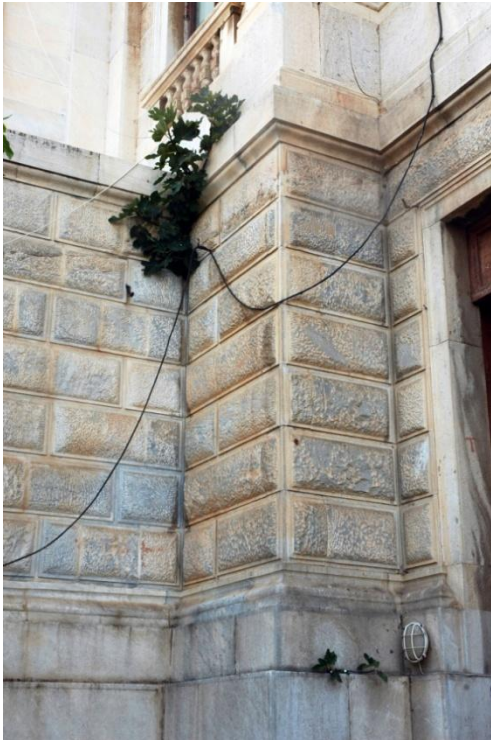
Εικ. 173 Ανάπτυξη φυτών

- Ανάπτυξη φυτών σε περιορισμένη κλίμακα στην ισόγεια ζώνη, περιμετρικά του κτιρίου και ανάμεσα στους αρμούς. Η ανάπτυξη περιορίζεται στην μικρής κλίμακας βλάστηση, με εξαίρεση ορισμένων συκιών στη δεξιά πλευρά της νότιας όψης (Εικ.173).
- Φωλιές εντόμων και πτηνών (Εικ.174).
- Περιττώματα πτηνών

8. Σχολαστικός καθαρισμός ρωγμών και αρμών από φυτά, σαθρά κονιάματα, χωμάτινες επικαθίσεις, με πεπιεσμένο αέρα, υδροβολή και υπεροξείδιο του υδρογόνου 5% σε απιονισμένο νερό, σε συνδυασμό με τη χρήση μικροεργαλείων .

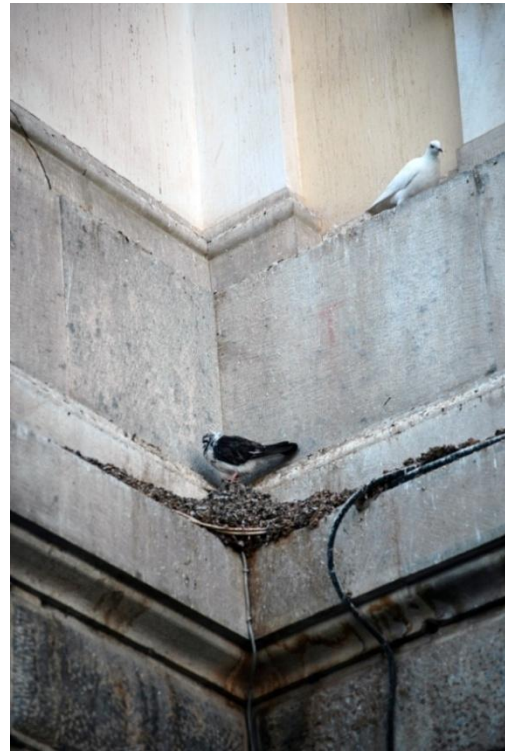
Εικ. 174 Φωλιές και περιττώματα πτηνών

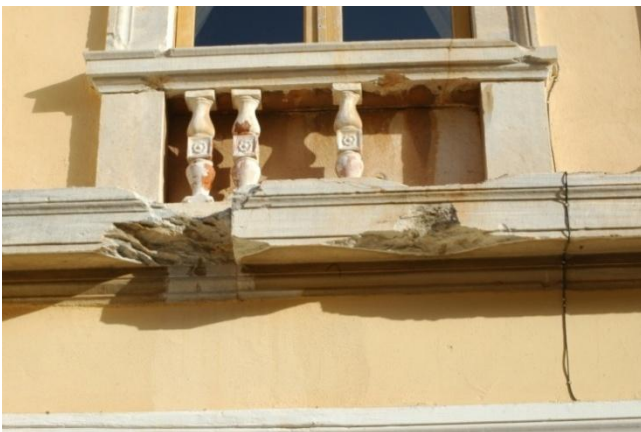
- Θραύσεις και απώλεια υλικού ως αποτέλεσμα βομβαρδισμών ή ανταλλαγής πυροβολισμών στη βόρεια όψη (Εικ.175).
- Εκδορές, εγχαράξεις (Εικ.176)
- Γραφήματα (graffiti-tagging)(Εικ.177)

Εικ. 175 Θραύσεις από βομβαρδισμούς και ανταλλαγή πυροβολισμών

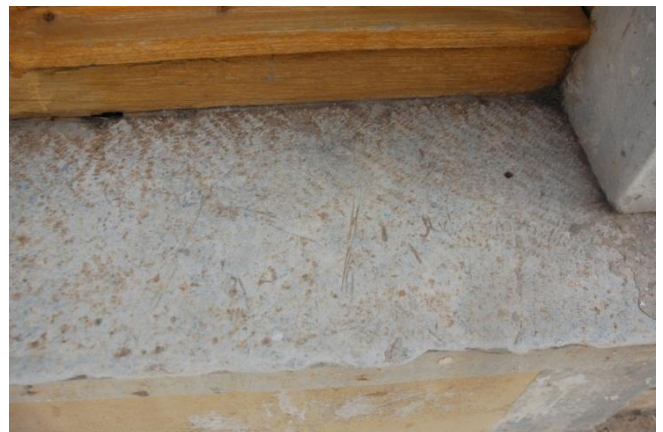
Εικ. 176 Εκδορές, εγχαράξεις

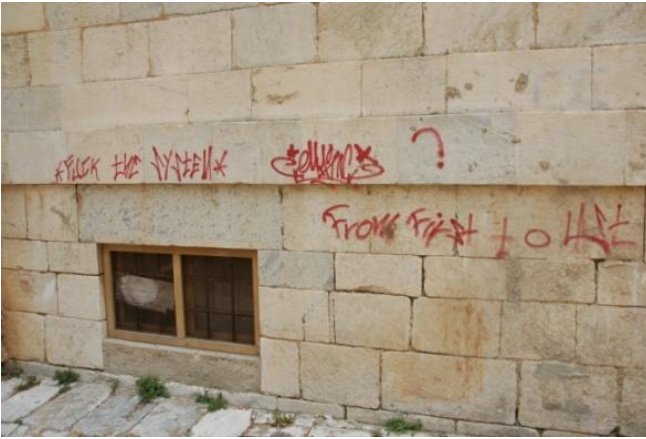
Εικ. 177 Γραφήματα (graffiti-tagging)

Μετά την ολοκλήρωση των εργασιών συντήρησης προτείνεται να γίνει εφαρμογή προστατευτικού υλικού

αντιγκράφιτι. Η επιλογή αυτού εξαρτάται από την ευαισθησία της επιφάνειας και την συχνότητα με την οποία εμφανίζονται τα γκράφιτι, όπως και από τις ιδιότητες του υλικού. Είναι απαραίτητο να είναι άχρωμο και διαφανές, να μην δημιουργεί φιλμ, και να μην αλλοιώνει στο ελάχιστο τη αισθητική των λίθινων στοιχείων

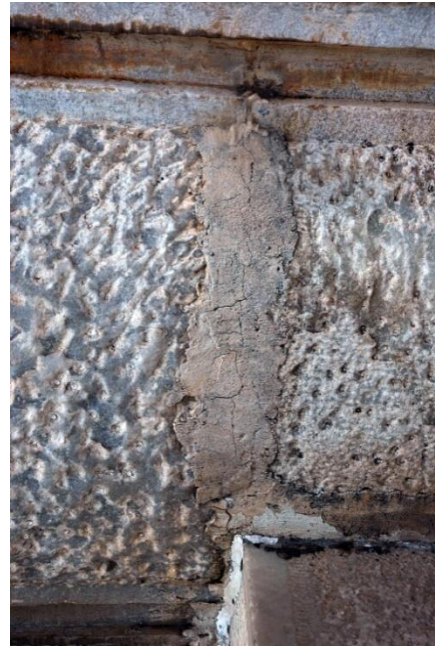
Εικ. 178 «Άστοχη» πλήρωση αρμού με κονιάμα

- Άστοχη πλήρωση των αρμών. Οι επεμβάσεις σφράγισης των αρμών που πραγματοποιήθηκαν είχαν επισκευαστικό χαρακτήρα και πραγματοποιήθηκαν με διαφορετική μεθοδολογία και υλικό πλήρωσης. Συναντώνται περιπτώσεις που το υλικό καλύπτει εκτός τον αρμό και αρκετή επιφάνεια των λίθινων στοιχείων, διαφορετικής σύστασης και απόχρωσης κονιάματα, ή ακόμη και χρήση λευκής απόχρωσης βιομηχανικού τύπου στόκο (Εικ.178).
- Κάλυψη σημείων που απουσιάζουν οι μαρμάρيني δόμοι με τσιμεντοκονίαμα στο βόρειο άκρο της ανατολική όψης (Εικ. 180).
- Απομείωση και λείανση του ανάγλυφου της επιφανείας από άστοχη προσπάθεια καθαρισμού γκράφιτι με ηλεκτρικό εργαλείο, και αποτέλεσμα την φθορά της επεξεργασμένης με λιθοξοικά εργαλεία χειρός επιφάνειας του λίθινου στοιχείου (Εικ. 182).
- Ακαθαρσίες, οργανικές εκκρίσεις (Εικ.181)
- Ηλεκτρολογικές εγκαταστάσεις και τηλεφωνικά δίκτυα (Εικ.183)

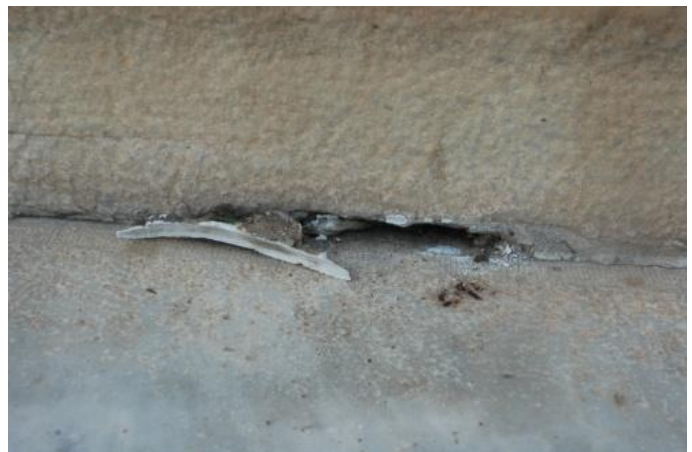
Εικ. 179 Πλήρωση αρμού με βιομηχανικού τύπου στόκο.

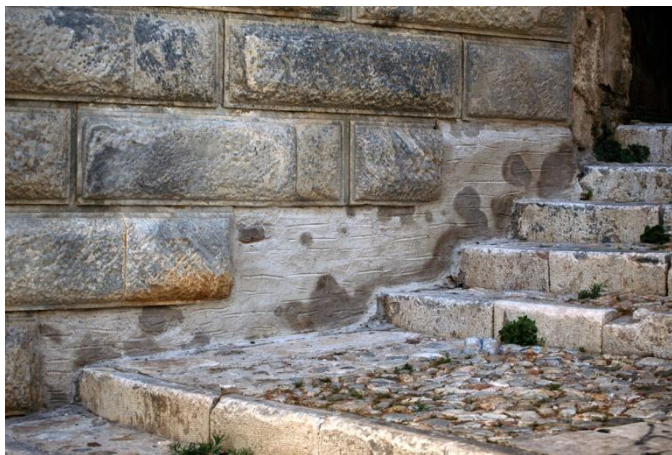
Εικ. 180 Συμπλήρωση απολειών με τσιμεντοκονίαμα

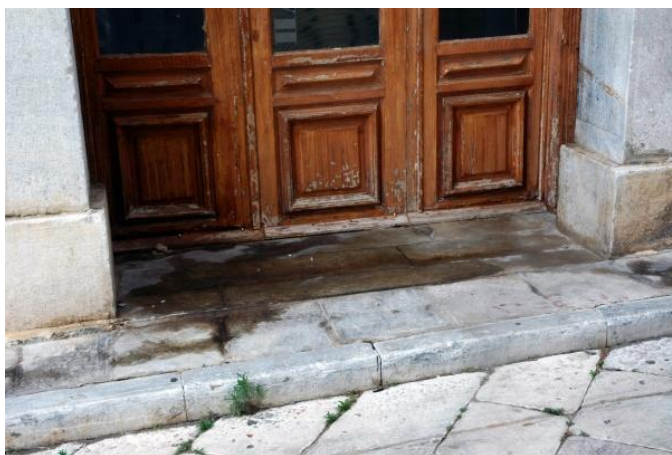
Εικ. 181 Ανθρώπινες ακαθαρσίες

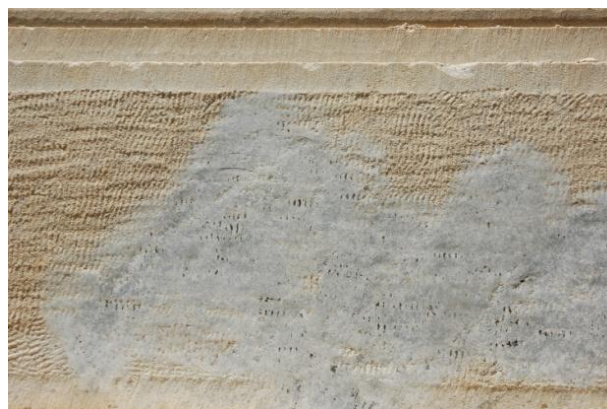
Εικ. 182 Απομείωση και λείανση της επιφάνειας μετά από «άστοχο» καθαρισμό

Στα σημεία που έχει διενεργηθεί άστοχη επέμβαση καθαρισμού γκράφιτι με ηλεκτρικά εργαλεία, προτείνεται να διενεργηθεί μερική αποκατάσταση του αρχικού αναγλύφου με την εκ νέου επεξεργασία της επιφάνειας με τα κατάλληλα λιθοξοϊκά εργαλεία χειρός, από μαρμαρογλύπη.

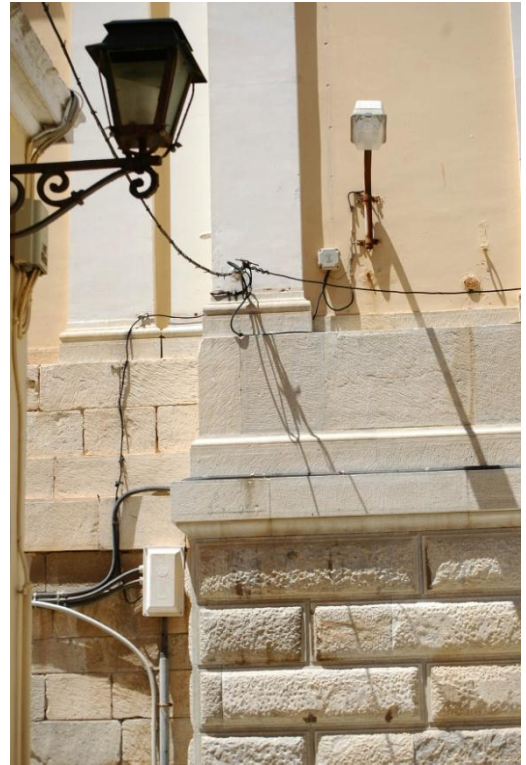
Εικ. 183 Ηλεκτρολογικές εγκαταστάσεις στην ανατολική όψη

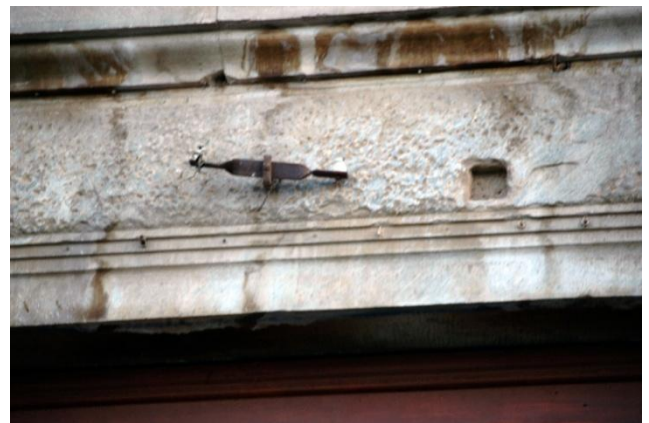
Εικ. 184 Διάνοιξη οπών για στήριξη κατασκευών και τηλεφωνικού δικτύου

- Μεγάλες πρόκες έχουν τοποθετηθεί κατά διαστήματα στο χείλος των γείσων. Πιθανώς αποτελούσαν μέρος κατασκευής με στόχο να αποτρέψουν το περιστέρινα να φωλιάζουν τα σημεία αυτά (Εικ. 184)
- Διάνοιξη οπών στην ισόδομη τοιχοποιία της βάσης του κτιρίου, όπου παλαιότερα είχαν τοποθετηθεί ελαφριές μεταλλικές κατασκευές επεκτάσεις των καταστημάτων ή στήριζαν το τηλεφωνικό δίκτυο.

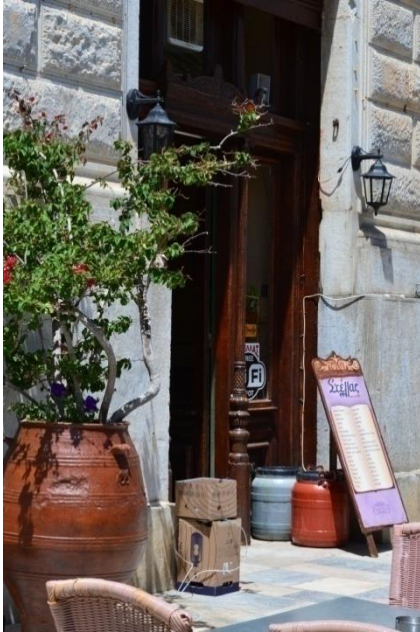
- Αφαίρεση δόμων και διάνοιξη διαμπερών οπών με σκοπό να εισέλθουν στο εσωτερικό του κτιρίου σωληνώσεις εξαερισμού απαγωγών και καλωδιώσεις. Σε μία περίπτωση το κενό έχει σφραγιστεί με μαρμάρινο δόμο διαφορετικής προέλευσης από το αυθεντικό.

Εικ. 186 Σφράγιση διαμπερούς οπής

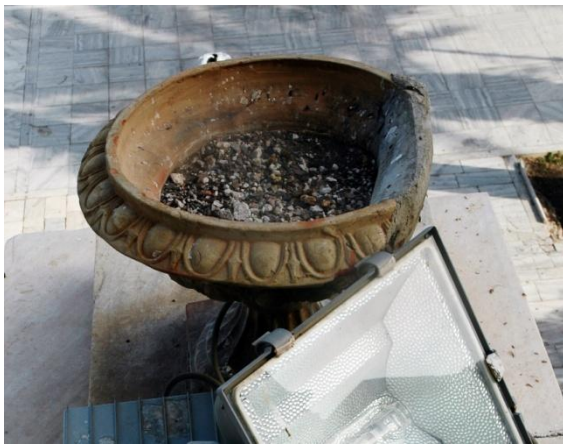
Εικ. 204 Ζαρντινιέρα του νότιου κλιμακοστασίου

Η εικόνα που παρουσιάζουν ζαρντινιέρες είναι μέτρια καθώς είναι σπασμένες και επιπλέον στη μία απουσιάζει τμήμα αυτής (Εικ.204).

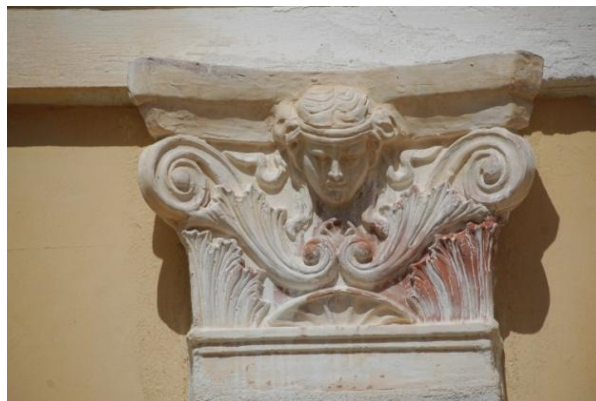
Εικ. 205 Επίκρανο του τρίτου ορόφου των πύργων σε άριστη κατάσταση διατήρησης

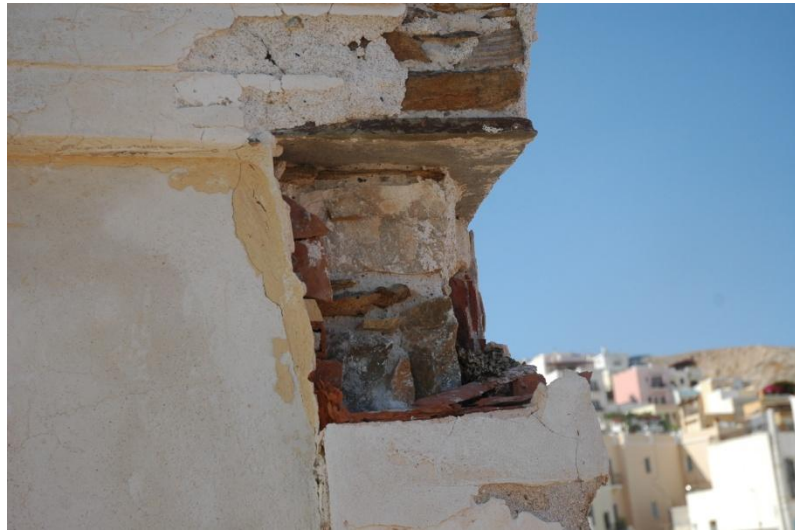
Εικ. 206 Απώλεια γωνιακού επίκρανου του τρίτου ορόφου των πύργων

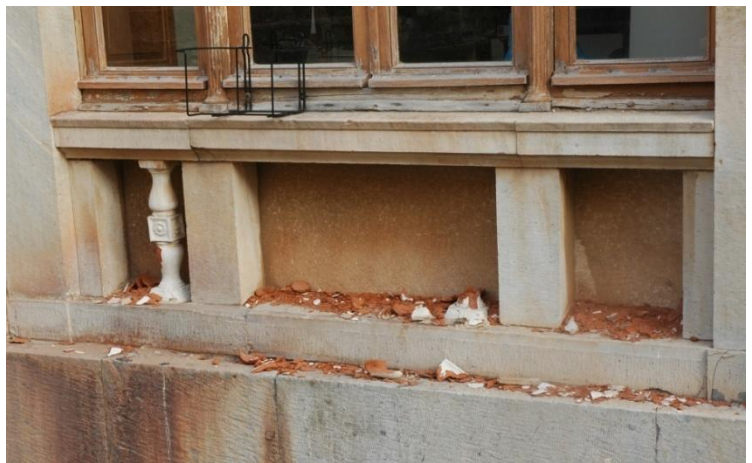
Σε κάποιες περιπτώσεις, στα κεραμικά στοιχεία παρατηρείται απώλεια της αρχικής γεωμετρικής μορφής ή και της μάζας τους αφήνοντας κενά στις αντίστοιχες θέσεις. Σε πολλά σημεία απουσιάζουν τα κεραμικά μπαλούστρα των στηθαίων, σε ιδιαίτερα μεγάλο ποσοστό στη βόρεια όψη, ενώ εντοπίζονται και θραύσματα τους, που παραμένουν in situ.

Εικ. 207 Μπαλουστράδα παραθύρου της βόρειας όψης. Αποτέλεσμα πιθανής ενέργειας βανδαλισμού

2020) διαπιστώθηκε ολική απώλεια σε μπαλούστρα των στηθαίων των παραθύρων, γεγονός το οποίο ερμηνεύεται ως ενέργεια βανδαλισμού. Στα ιωνικά επίκρανα της β' ορόφου δεν παρατηρούνται κατά κανόνα μεγάλες αλλοιώσεις στη γεωμετρική του μορφή.

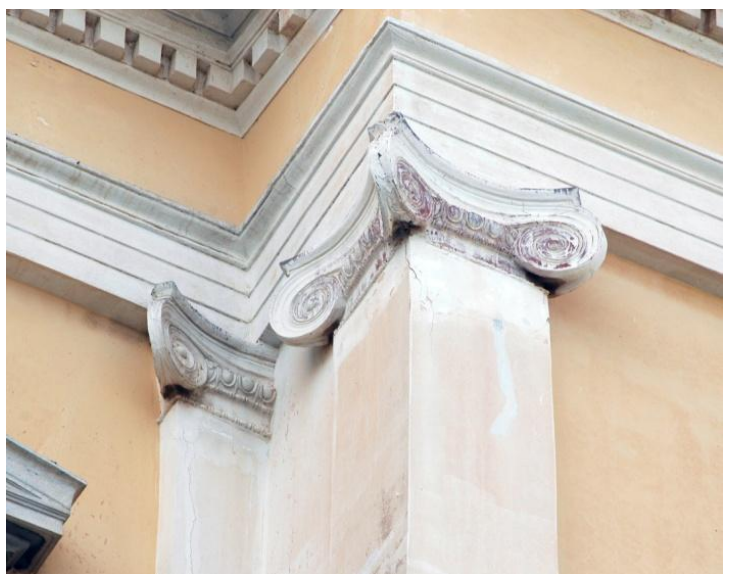
Εικ. 208 Επίκρανα παραστάδας του β' ορόφου σε άριστη κατάσταση διατήρησης

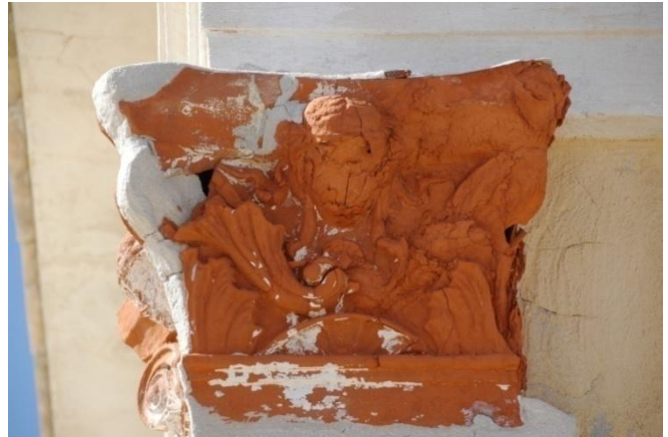
Σε χειρότερη κατάσταση διατήρησης εντοπίζονται τα επίκρανα των παραστάδων των γωνιακών πύργων του τρίτου ορόφου, με αλλοιώσεις του ανάγλυφου διακόσμου τους και αποκολλήσεις τμημάτων τους, ενώ σε ορισμένες θέσεις απουσιάζουν εντελώς.

Εικ. 209 Έντονη αλλοίωση ανάγλυφου σε επίκρανο του γ' ορόφου των πύργων

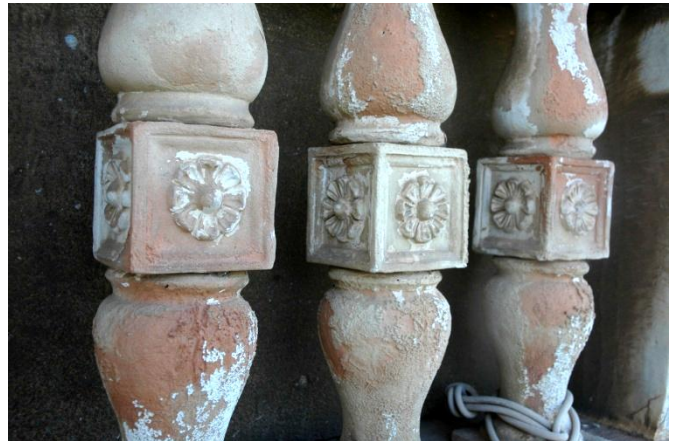
Εικ. 210 Αλλοίωση ανάγλυφου και χρωματικού στρώματος σε μπαλούστρα

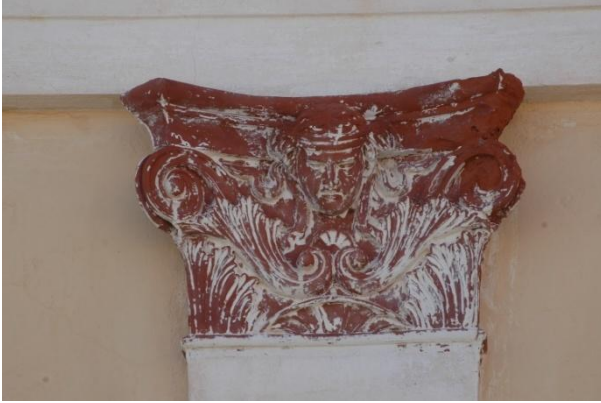
Εικ. 211 Απόλεια χρωματικού στρώματος

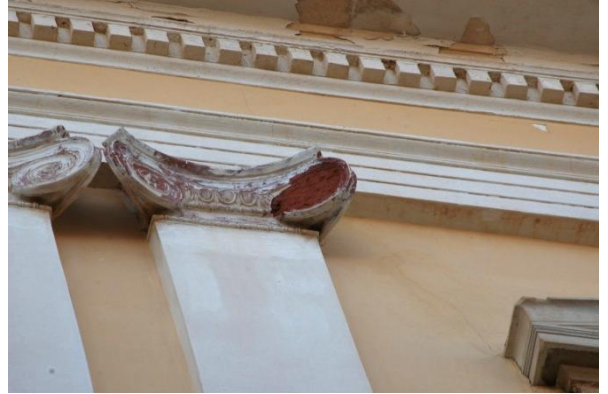
Εικ.212 Απομείωση της μάζας και λεπτομερειών

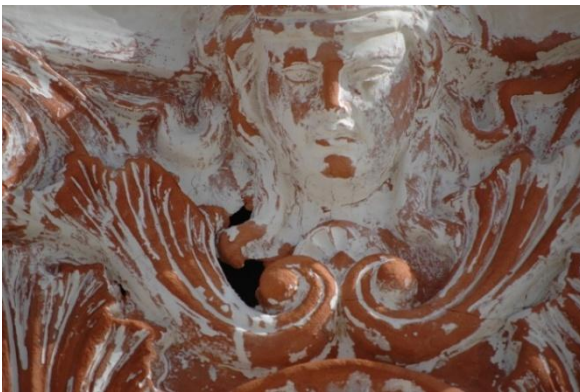
Εικ. 213 Οπές και απόλεια χρωματικού στρώματος

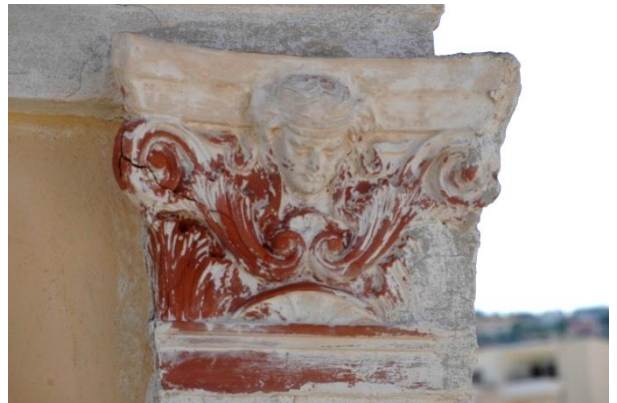
Εικ. 214 Ρωγματώσεις, υπολείμματα κονιαμάτων και μερική απόλεια χρωματικού στρώματος

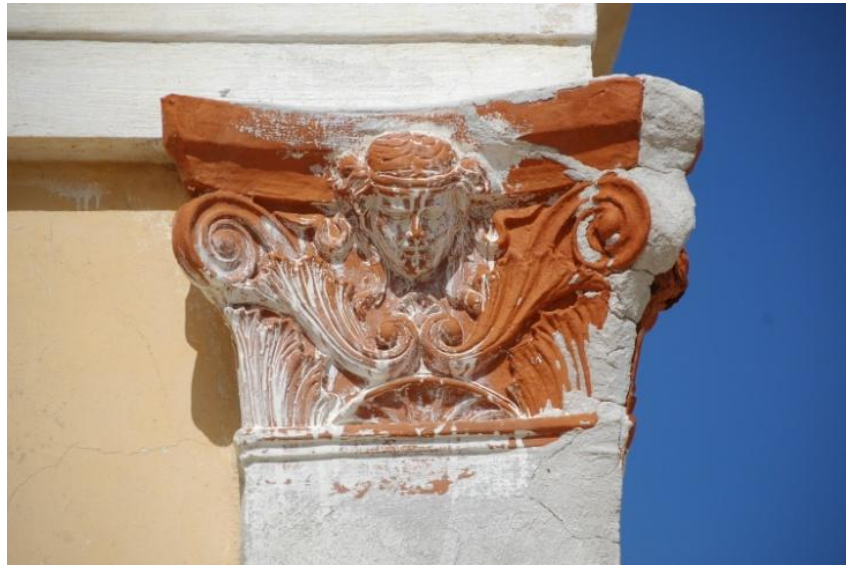
Εικ. 215 Συγκόλληση θραυσμάτων και κάλυψη απωλειών με τσιμεντοκονίαμα

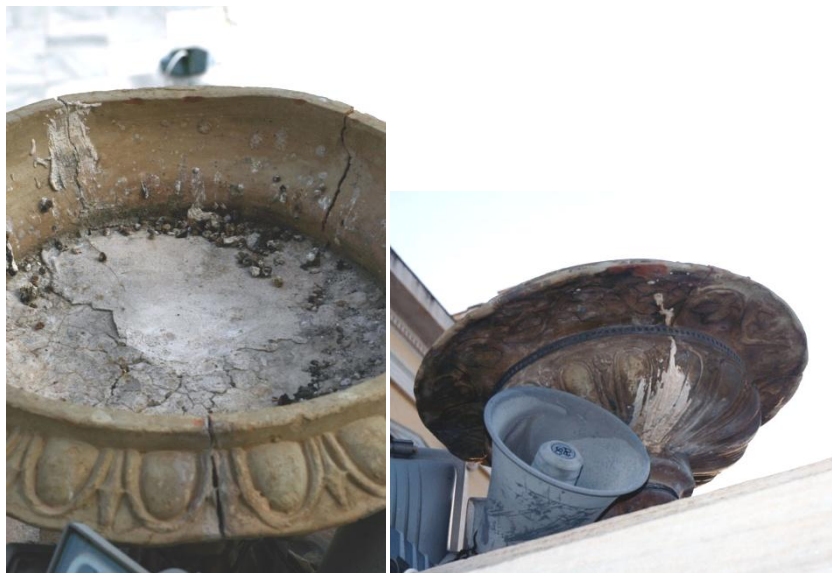
- Το εσωτερικό των ζαρντινιέρων έχει πληρωθεί με τσιμεντοκονίαμα. Τμήμα που λείπει στη μία έχει άστοχα συμπληρωθεί με το ίδιο κονίαμα. Στην άλλη έχει τοποθετηθεί μεταλλικό στεφάνι (τσέρκι)για να ενισχυθεί η συγκράτηση των σπασμένων τμημάτων.

Εικ. 216 Ζαρντινιέρα, πλήρωση εσωτερικού με τσιμεντοκονίαμα, συγκράτηση με μεταλλικό στεφάνι

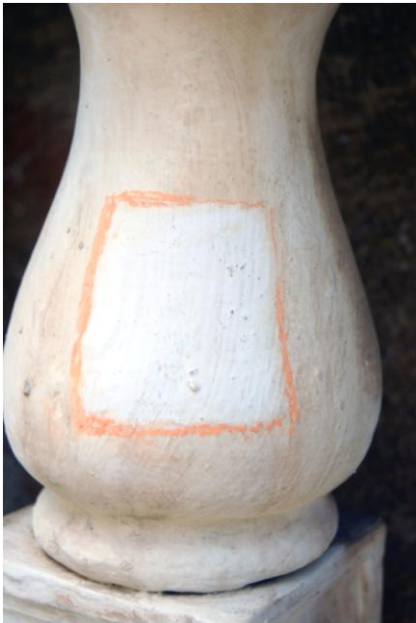
1. Καθαρισμός με απιονισμένο νερό, με αρκετά καλό αποτέλεσμα στην απομάκρυνση των χαλαρών επικαθήσεων σκόνης.
2. Επίθεμα κομπρέσας βαμβακιού εμποτισμένη με οργανικούς διαλύτες (white spirit, ακετόνη) με σκοπό την απομάκρυνση του χρωματικού στρώματος. Αυτή με white spirit δεν επέφερε ουσιαστικό αποτέλεσμα, ενώ σε αυτή της ακετόνης το αποτέλεσμα ήταν ικανοποιητικό.

Εικ.217 Δοκίμιο ΔΚ1 καθαρισμός με απιονισμένο νερό

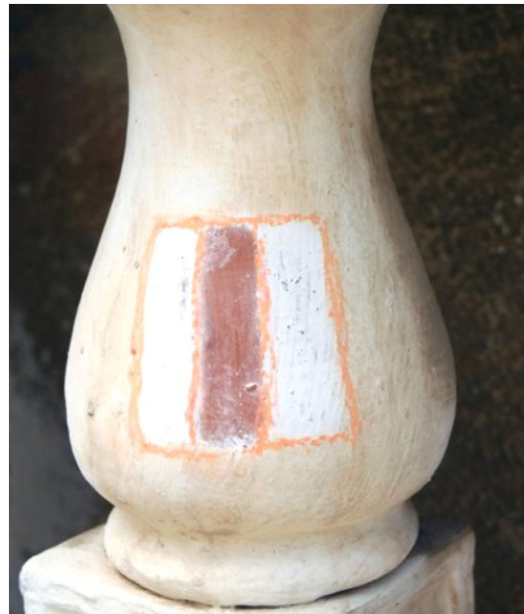
Εικ. 218 Δοκίμιο ΔΚ1, εφαρμόστηκαν από αριστερά: απιονισμένο νερό, ακετόνη, white spirit

Αναλύοντας το αποτέλεσμα της δοκιμής στο μπαλούστρο κρίνουμε ότι ο καθαρισμός με απιονισμένο νερό επιφέρει το επιθυμητό αποτέλεσμα, όταν το στρώμα επιχρωματισμού διατηρείται σε άριστη κατάσταση. Επίσης συμπεραίνουμε ότι στην υπόλευκη βαφή του επιχρωματισμού των κεραμικών στοιχείων έχει πιθανόν χρησιμοποιηθεί ως συνδετικό υλικό οργανική κόλλα.
